# Inventering av den kulturhistoriska miljön i kvarter 28 i Lillsandsund

Anna-Karin Pensar  
Pedersöre kommun  
2017-10-13

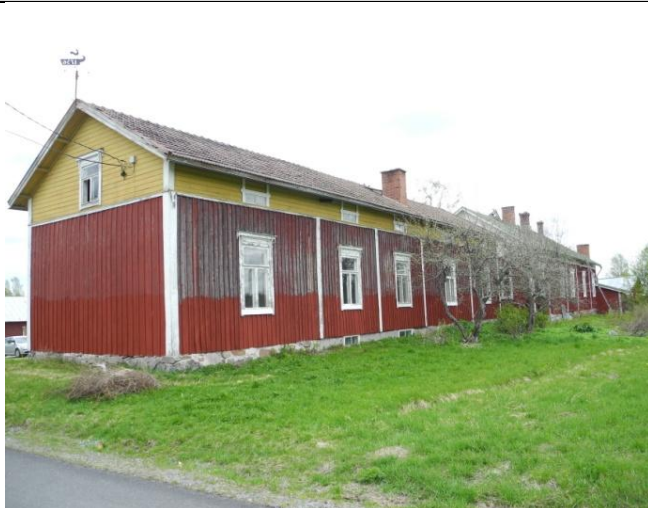
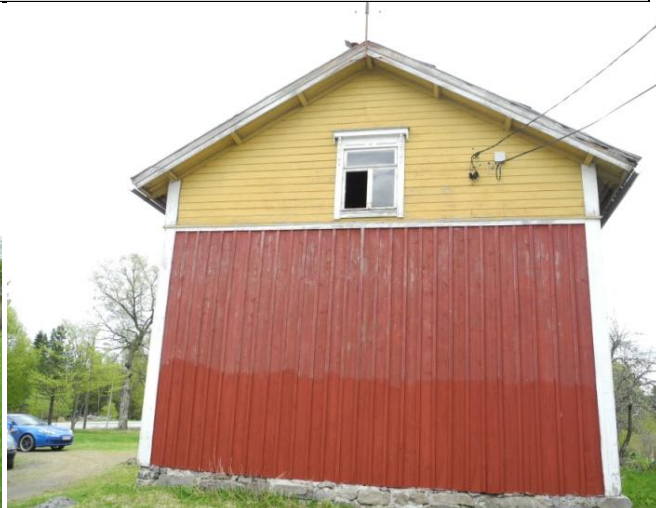
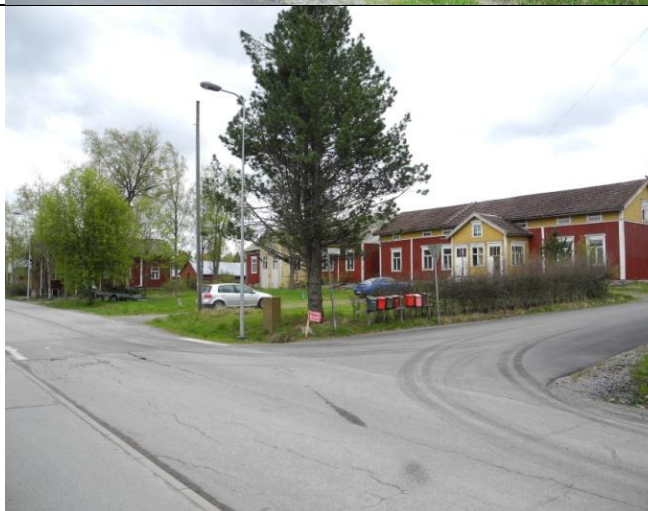
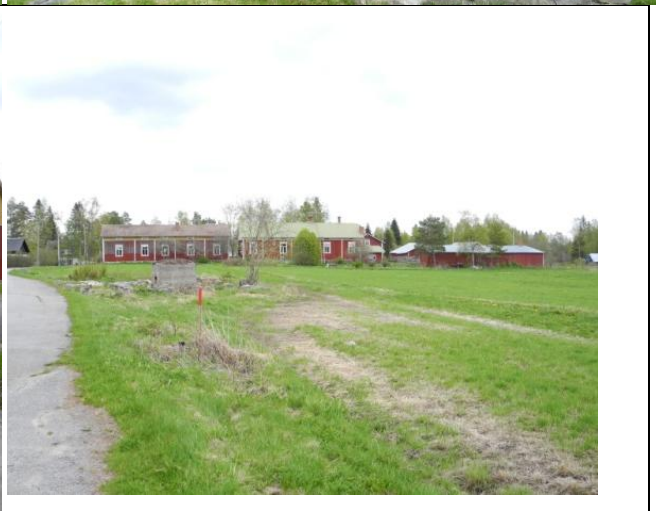
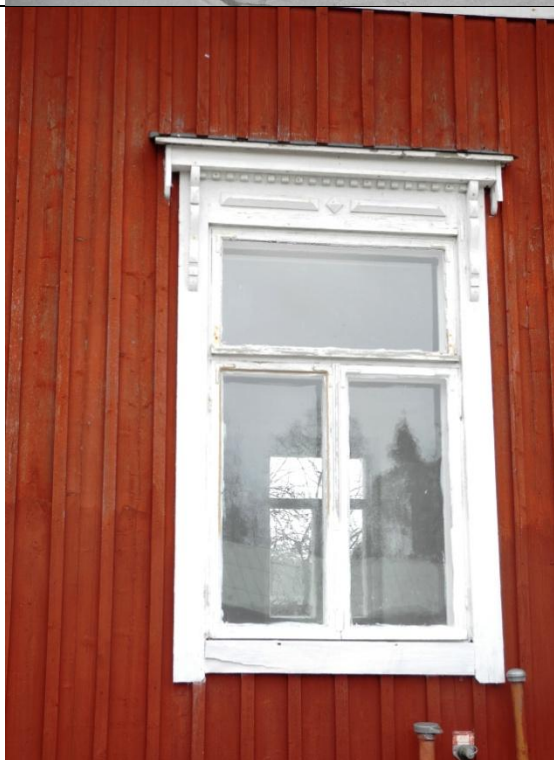
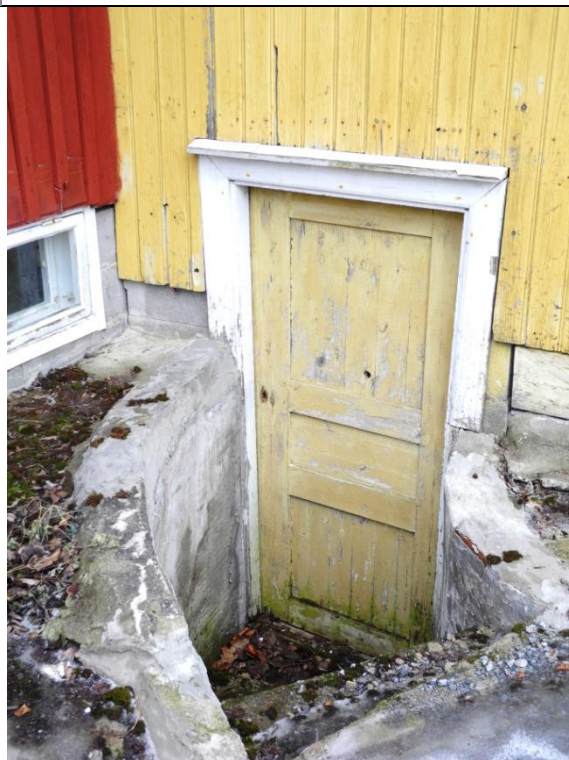
| BESKRIVNING AV BYGGNAD | | | | | |
|---|---|---|--|---|---|
| Byggnadens skick | Medelbra | | | | |

Byggnaden verkar vara i relativt bra skick och byggnadens kulturhistoriska värden är väl bevarade. Byggnaden har betydelse för landskapet och bildar tillsammans med övriga kulturhistoriskt värdefulla byggnader på området en historiskt värdefull helhet.

Byggnader, **sr-1**: Byggnad som ska skyddas. Renovering och ombyggnad ska vara sådan att byggnadens historiska värde och betydelse för bybilden bevaras.

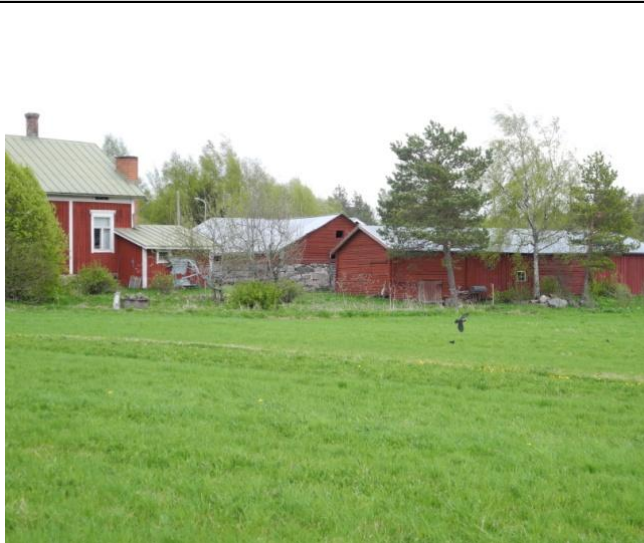
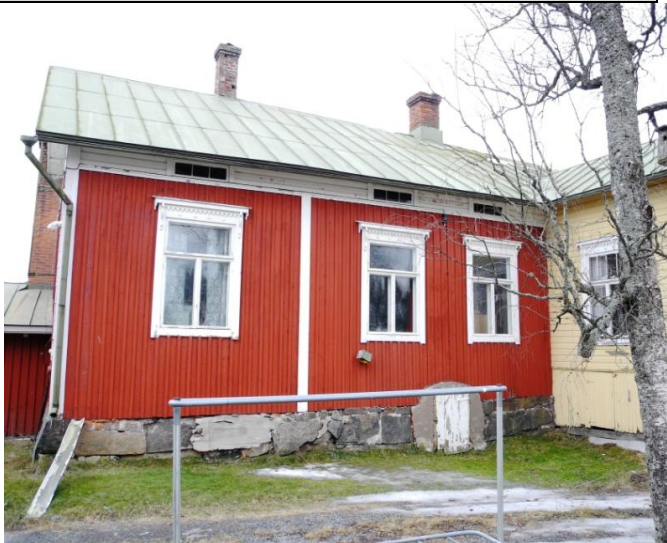
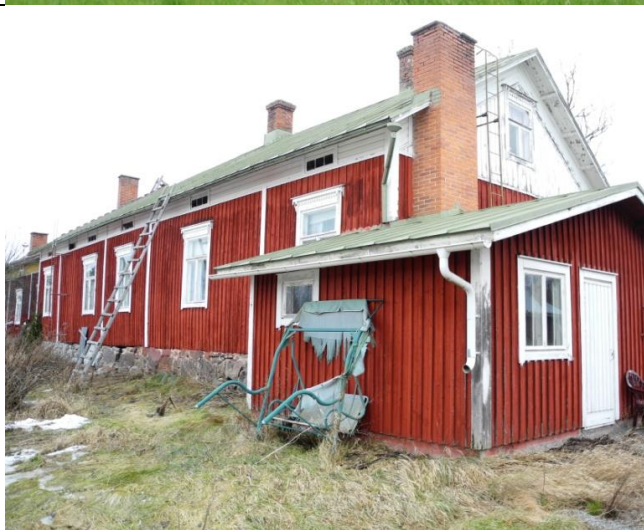
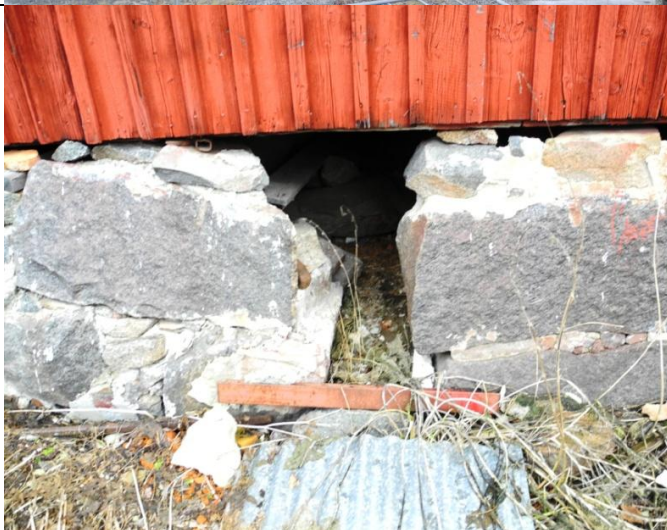
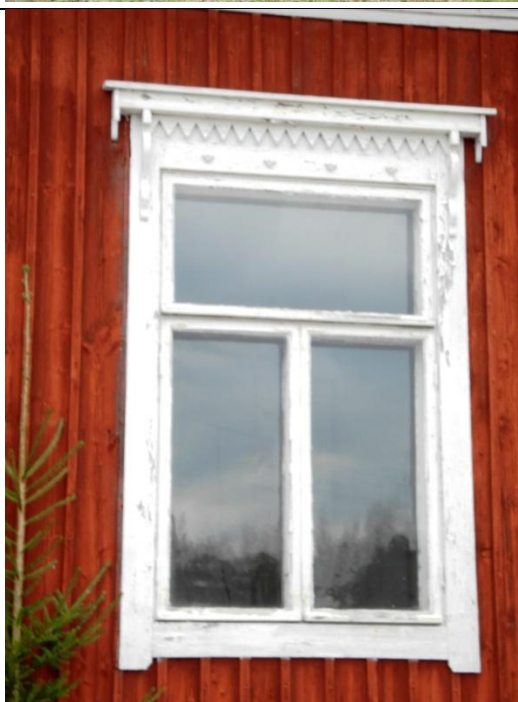
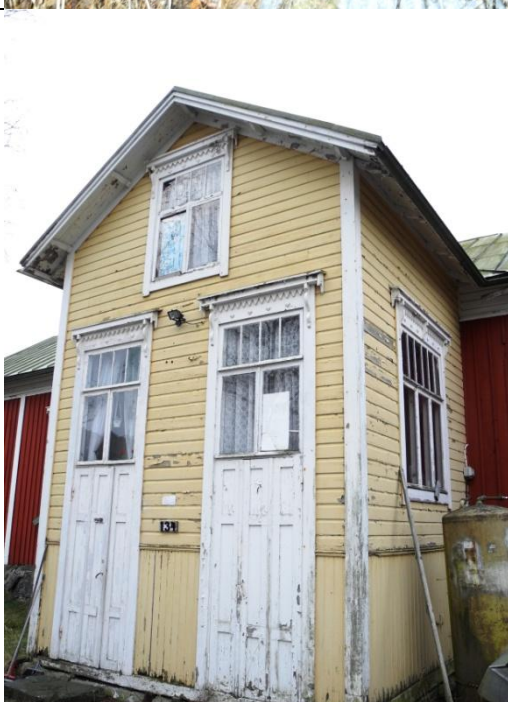
| BESKRIVNING AV BYGGNAD Nr. I | |
|---|---|
| Byggnadens skick | Stommen är i bra skick, grunden har satt sig lite och taken borde förnyas men håller tätt. Borde renoveras. |

Stommen är i bra skick. Byggnaden har betydelse för landskapet och byggnadens kulturhistoriska värden har bevarats relativt väl. Tillsammans med övriga kulturhistoriskt värdefulla byggnader på området bildas en historiskt värdefull helhet.

Byggnader, **sr-1**: Byggnad som ska skyddas. Renovering och ombyggnad ska vara sådan att byggnadens historiska värde och betydelse för bybilden bevaras.

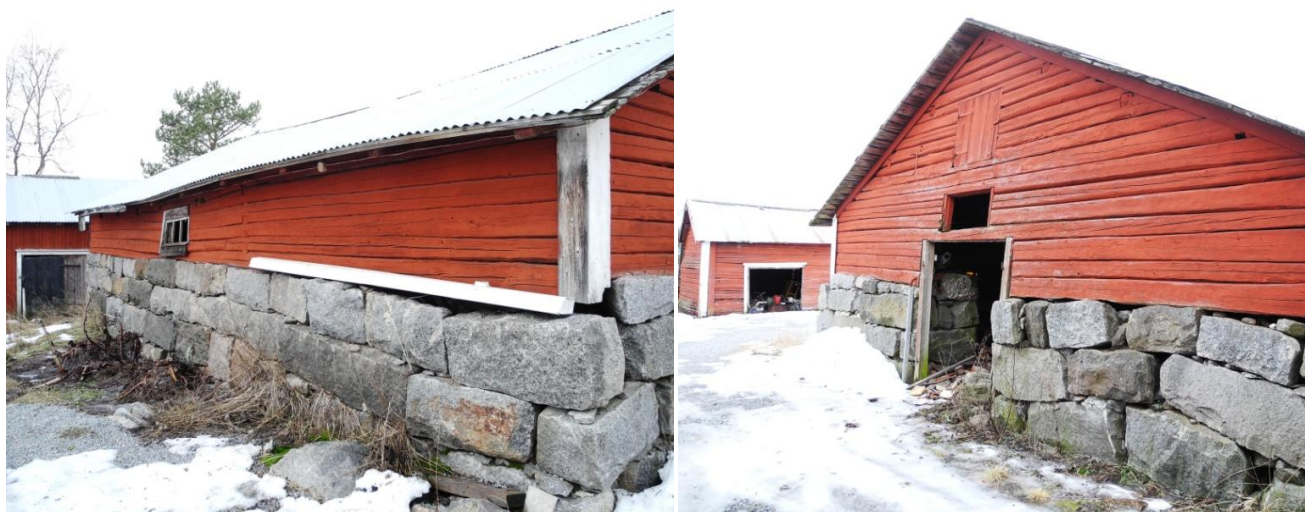
#### Byggnad nr. II

Gammalt fähus med tak av falsad plåt och hög stenfot av kilsten. Fasad av rödmålad stock. Byggnaden är i dåligt skick. Byggåret är okänt.

Uthusbyggnaderna är i dåligt skick. Bildar tillsammans med övriga byggnader en värdefull helhet.

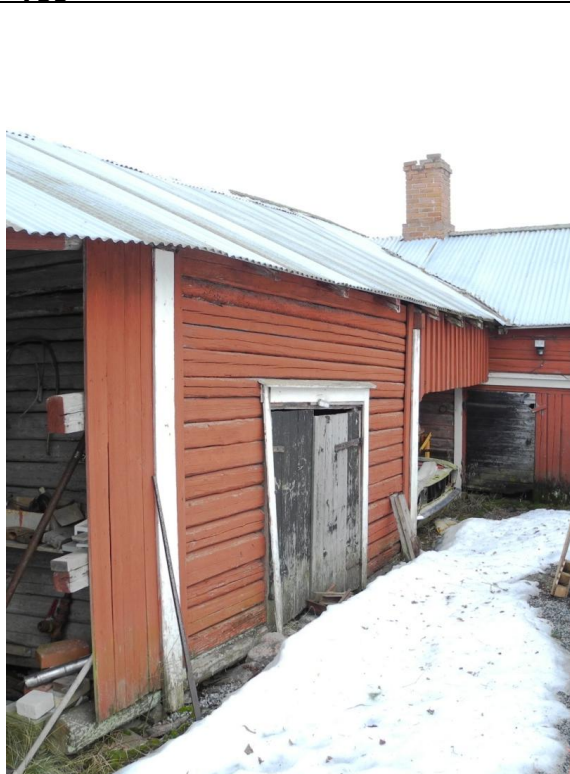
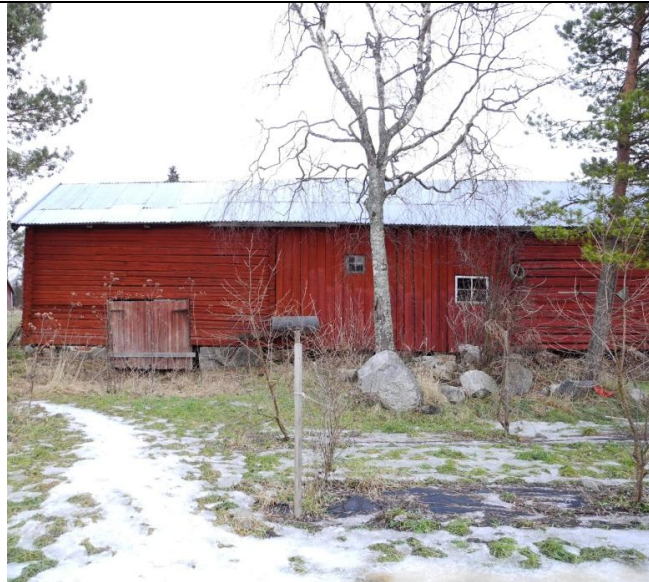
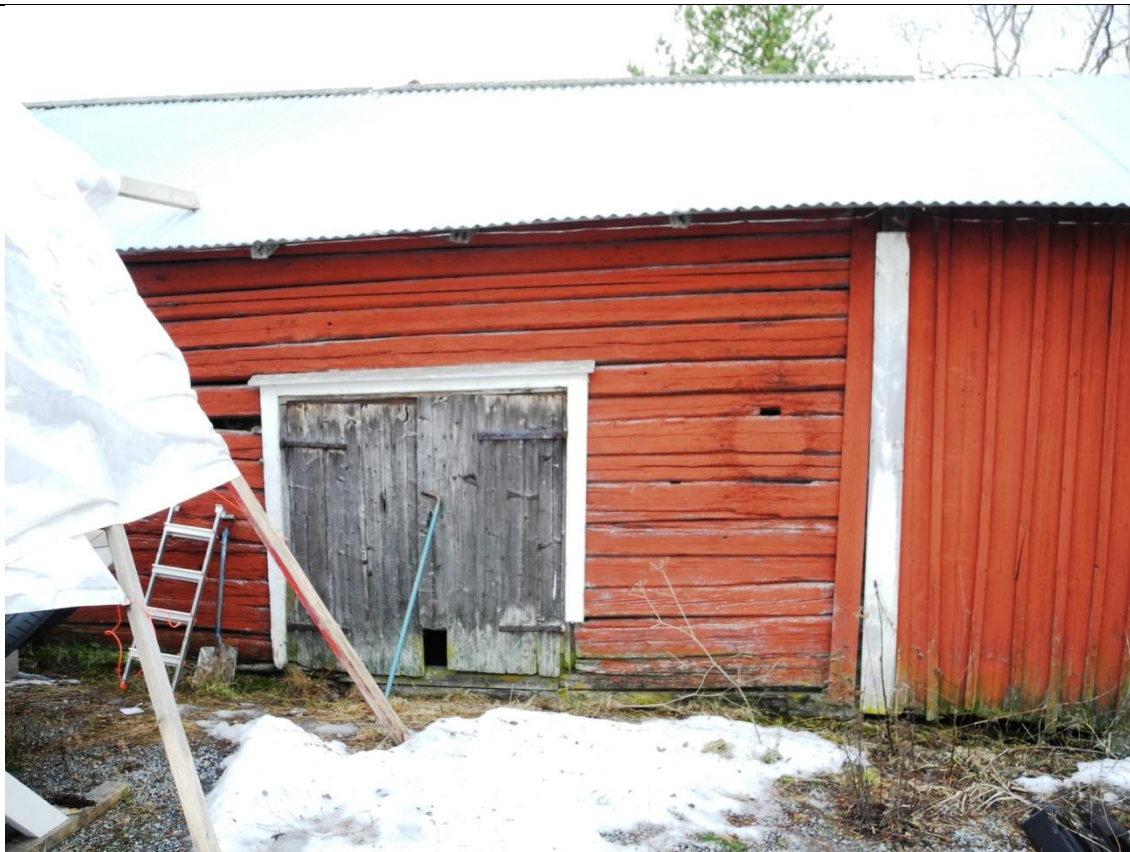
#### Byggnad nr. III

Uthus av rödmålad stock. Taket består av falsad plåt. Byggåret är okänt. Byggnaden är i dåligt skick.

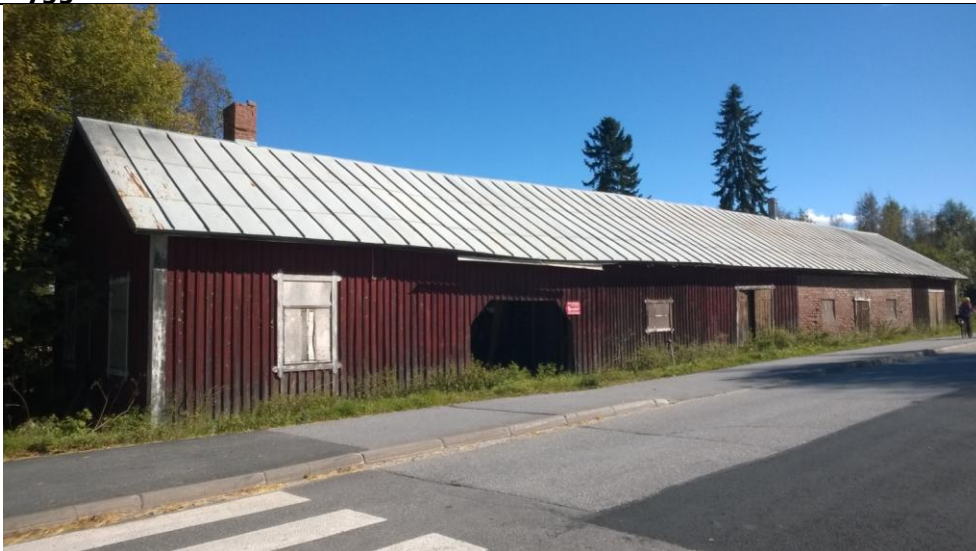
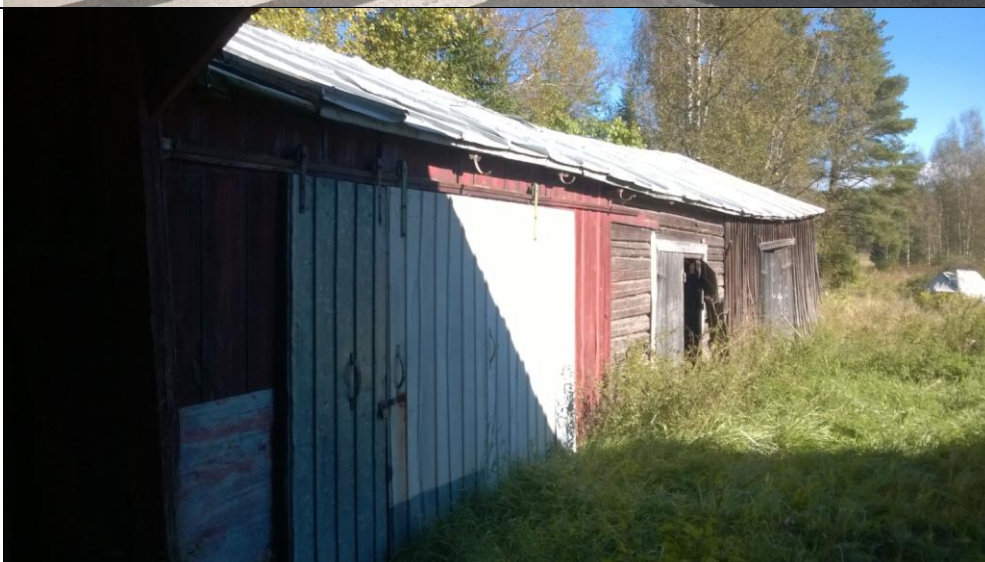
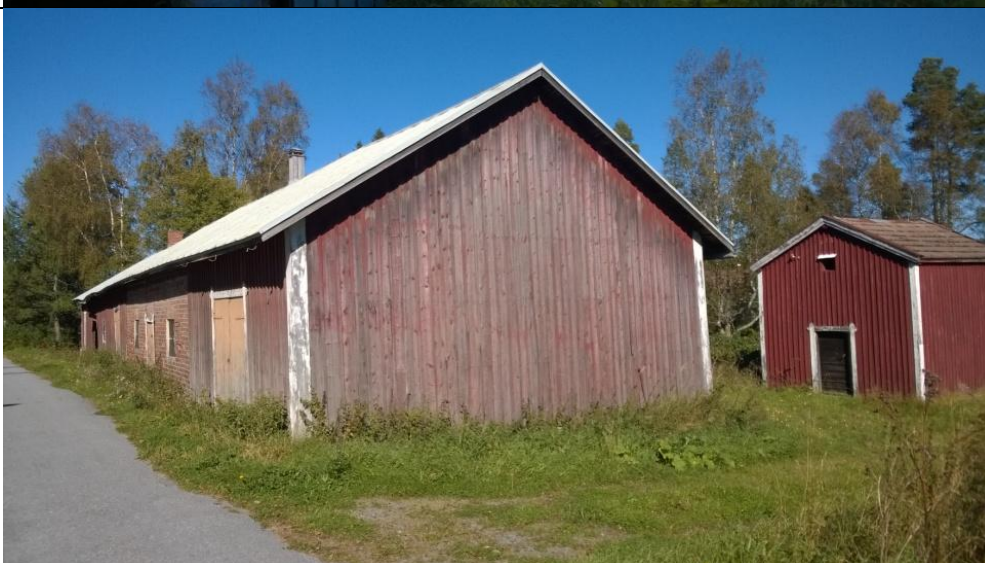
## Byggnad nr I

Uthus med sadeltak av falsad plåt. Fasaden består av rödmålad stock och tegel. Eftersom byggnaden inte fanns med på kartor från det senaste storskiftet byggdes den troligtvis någon gång efter 1920. Ursprungligen bildade uthusbyggnaden tillsammans med övriga byggnader på området en helhet men efter att vägen byggdes delades gårdstunet i två delar. Byggnaden har fungerat som fähus, stall,

Byggnaden är i dåligt skick och därför försämras byggnadens värde som enskild byggnad. Byggnaden ligger i direkt anslutning till en cykel- och gångväg vilket ytterligare försämrar förutsättningarna för att bevara byggnaden bl.a. på grund av vibrationer, försvårat vägunderhåll och utrymmesbrist. Byggnadsinspektionen beviljade i samförstånd med Österbottens museum rivningslov för byggnaden 15.9.2016.

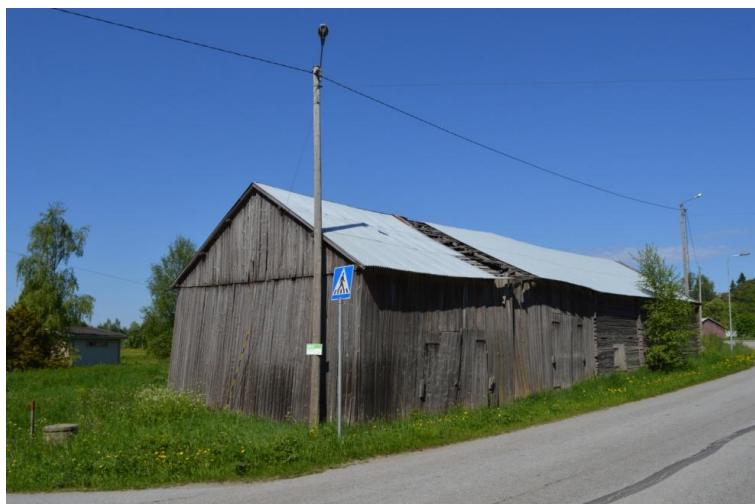
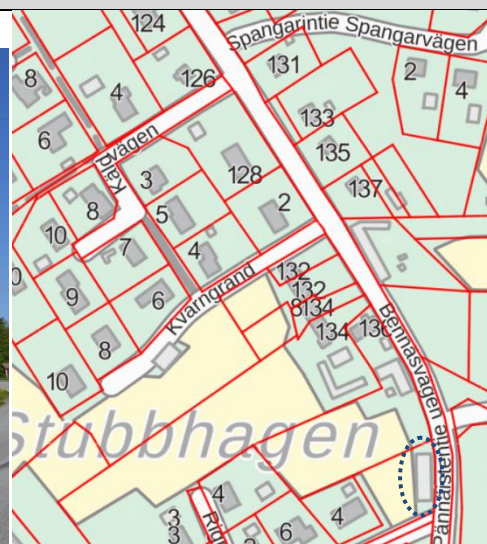
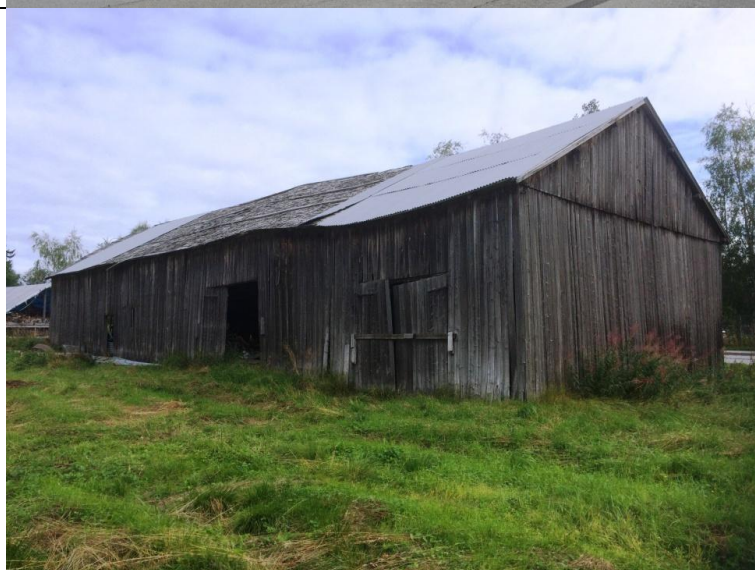
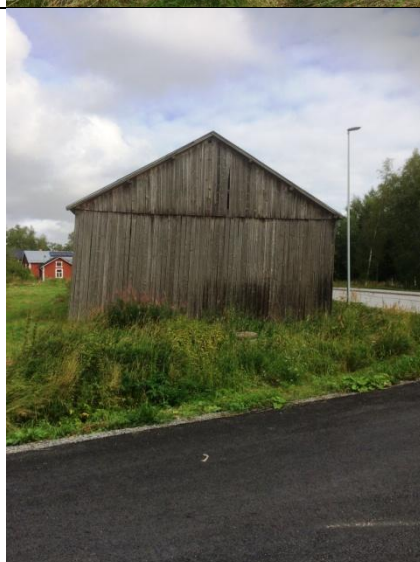
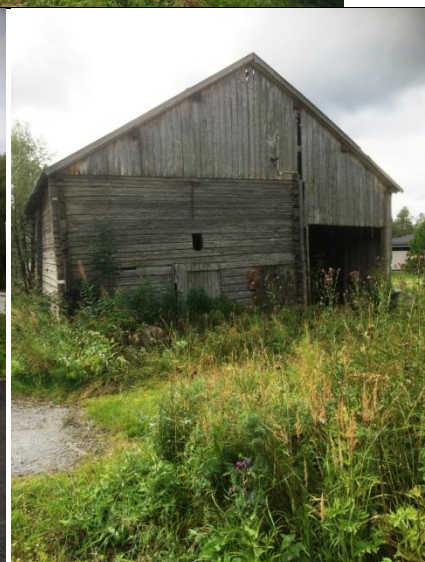
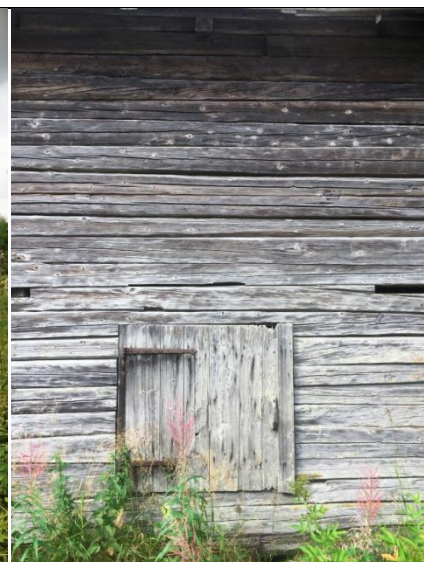
| <p>Ria med sadeltak av plåt. Den mittersta och äldsta delen har pärttak. Fasaden består av omålade brädor och norra delen av byggnaden delvis av stock. Eftersom byggnaden inte fanns med på kartor från det senaste storskiftet byggdes den eller flyttades till den nuvarande platsen någon gång efter 1920. Byggnadens tak är dåligt och byggnaden är ostadig och håller på att ramla ihop.</p> | | | | | |
