# Mattfolkin silta-alueen raakkukartoitus Ähtävänjoella 2018

JULKAISU: Alleco Oy raportti n:o 5/2018

Tämä työ perustuu Ramboll Oy ja Alleco Oy:n väliseen alikonsulttisopimukseen jokihelmisimpukoiden esiintymisen kartoituksesta Ähtävänjoella Mattfolkin sillan alueella.

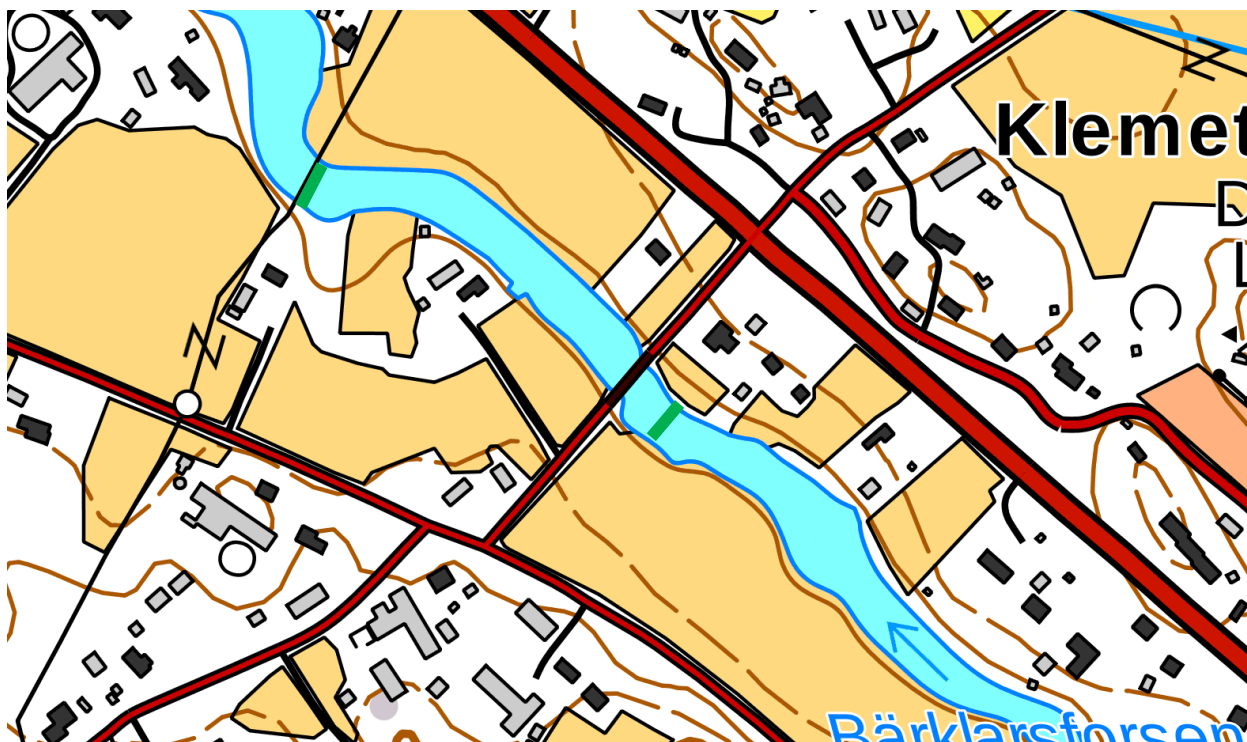
Maastotyöt tehtiin sukeltamalla 11–13.6.2018 välisenä aikana. Tutkimusalue ulottui nykyisestä Mattfolkin tien sillasta noin 240 metriä alavirtaan ja 30 metriä ylävirtaan päin (kuva 1). Ylä- ja alapisteen koordinaatit on ilmoitettu taulukossa 1. Sukellukset tehtiin linjasukelluksina joen poikki vedetyllä 48 tutkimuslinjalla. Linjoista 42 sijaitsi sillan alapuolella ja kuusi yläpuolella. Sukeltaja seurasi lyijyköydellä merkittyä linjaa ja havainnoi joen pohjaa lampun valossa linjaköyden molemmin puolin. Poikittaislinjojen lisäksi itse sillan alustan kaksi aukkoa tutkittiin havainnoimalla pohjaa silta-arkkujen seinämien välissä. Sukeltajina toimivat allekirjoittanut sekä FM tutkimussukeltaja Rami Laaksonen.

Kuva 1. Tutkimusalueen ala- ja yläraja (vihreät janat).

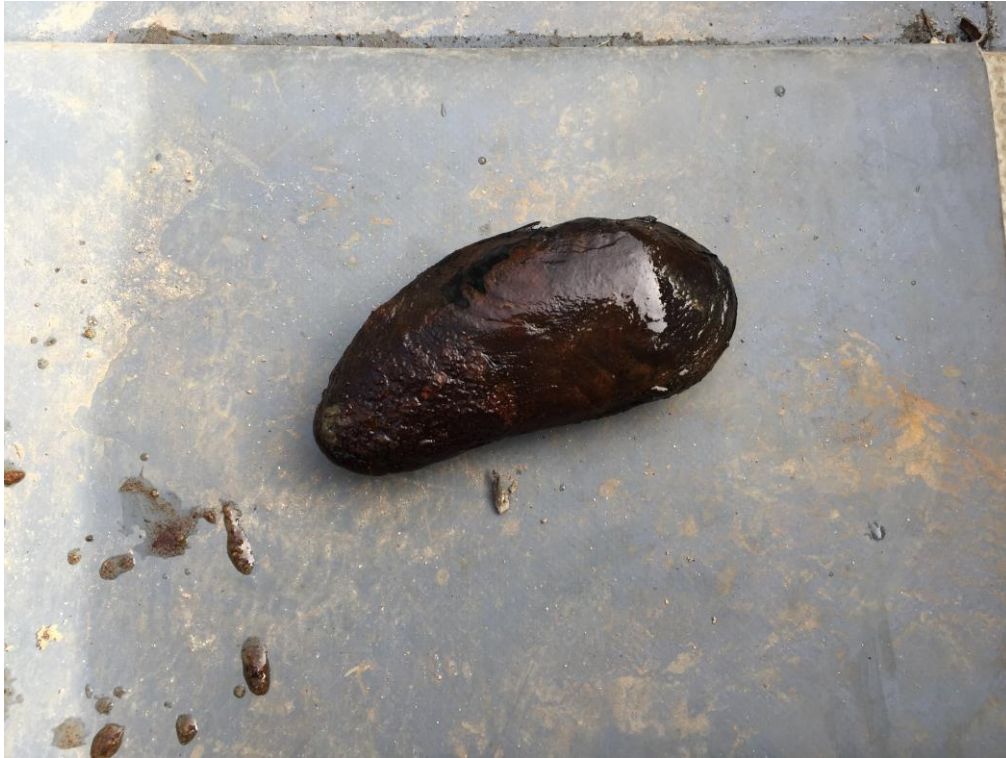
Tutkimusalueelta ei löydetty eläviä raakkuja. Raakun tyhjiä kuoria löytyi kaksi kappaletta, joista toinen oli ehjä (kuva 2) ja toinen kauan aikaa sitten kuolleen yksilön kuoren kappaleita. Myös ehjän kuoren kuolemasta on todennäköisesti useita vuosia.

Kuva 2. Tutkimuksissa löytynyt raakun kuori.
