# KULTURHISTORISK INVENTERING I YTTERESSE

En inventering av kulturhistoriskt värdefulla byggnader och miljöer i Ytteresse som ska ligga till grund för revideringen av Ytteresse delgeneralplaner.

Anna-Karin Pensar

2019, uppdaterad 2025

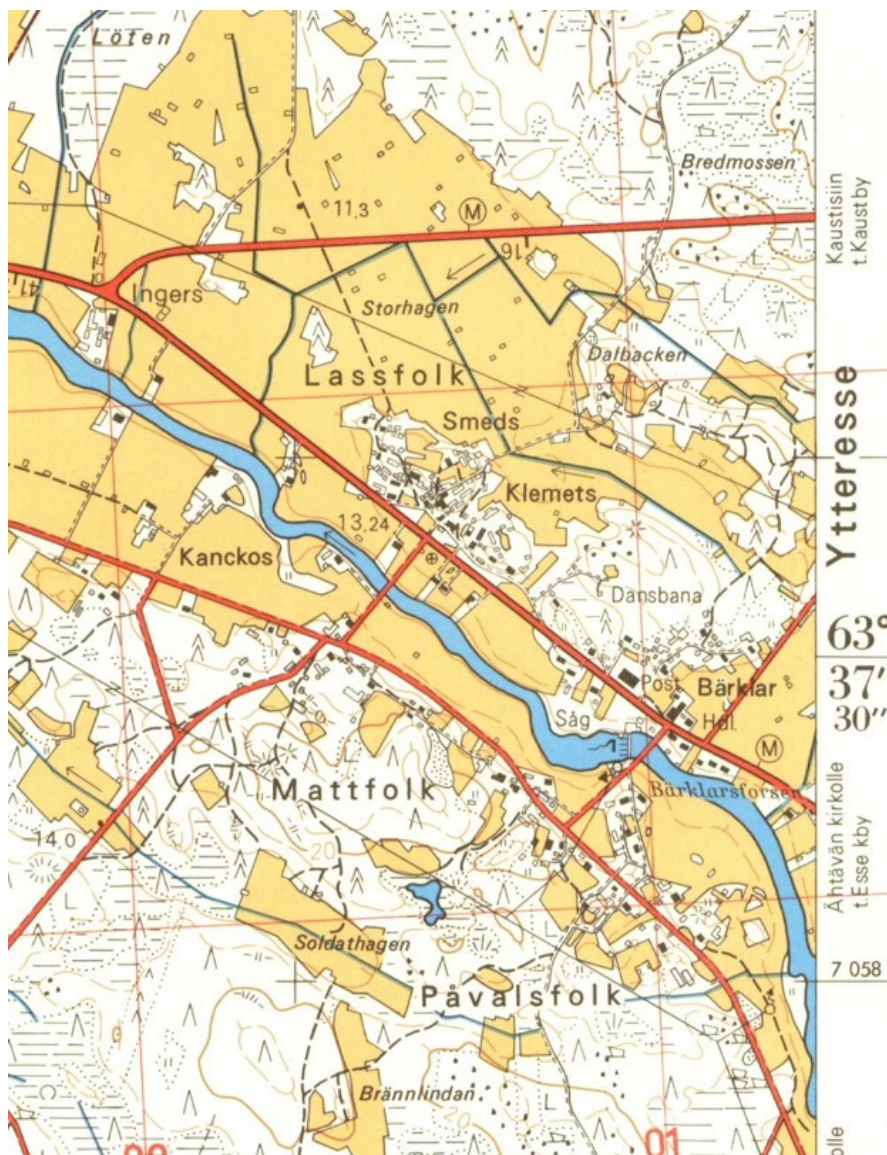
Bild 1: Lantmäteriverkets grundkarta från 1972.

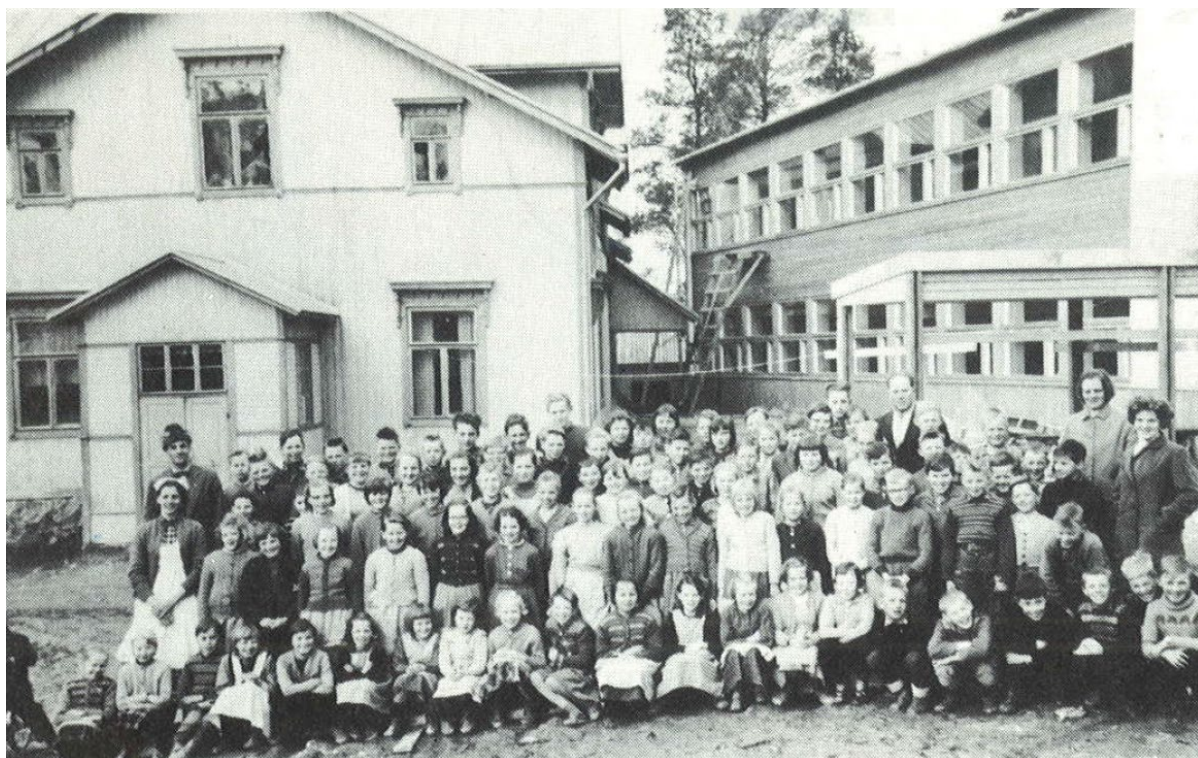
*Bild 3: År 1959 blev den nya skolan (till höger) färdig och därefter revs den gamla skolan (till vänster) som var byggd i samma stil som Forsby skola.*

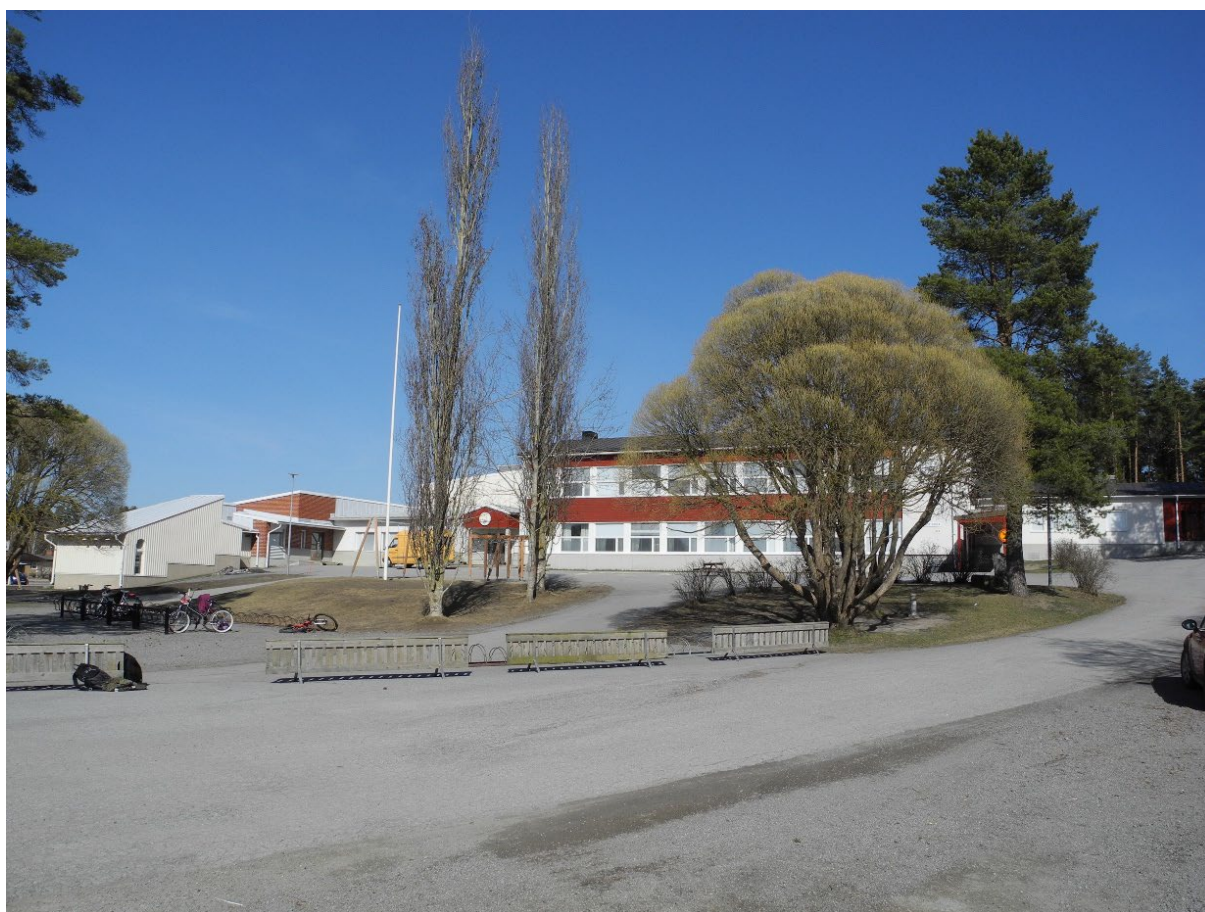
*Bild 4: Ytterse skola.*

År 1874 bildades en folkskolefond i Esse där bland annat brännvinsskattemedel från år 1872 (235,45 mark) skulle användas. År 1879 var de samlade medlen ännu otillräckliga för att bygga ett skolhus i Esse och först 1884 kom planeringen av skolan igång. År 1898 hittades efter många om och men en lämplig tomt för en folkskola i Ytteresse på Ravasbacka där skolan även finns idag. Skolan planerades enligt samma modell som Forsby skola. Skolhuset blev färdigt 1899 och revs 1959 när den nuvarande skolan hade tagits i bruk (bild 3). Kilstenarna från grunden användes bland annat till brokistorna i Påvalsfolk åbro. Fram till 1928 fungerade även Furubo på Kapellbacken som folkskola (bild 2). Den nuvarande skolan planerades av Erik Kråkström och togs i bruk 1959. Tillbyggnader och saneringar gjordes åren 1986, 2000 och 2016 (bild 4).

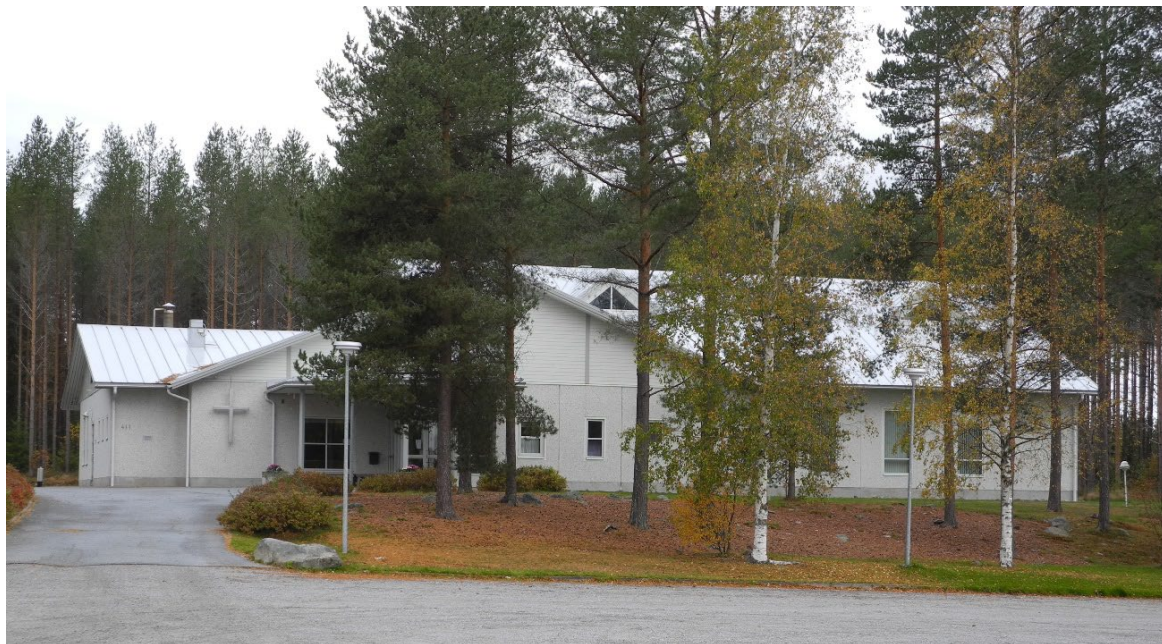
*Bild 6: Det nya bönehuset i Punsar blev färdigt 1996.*

Innan den evangeliska väckelserörelsens ankomst hade man i Esse tagit djupa intryck av den s.k. pietistiska väckelsen som hade vunnit många anhängare omkring 1860–1880. I slutet av 1880-talet minskade antalet anhängare till endast ett fåtal och ungdomarna ägnade sig alltmer åt den kulturella ungdomsrörelsen. Under denna tid uppstod olika väckelserörelser som började missionera. Bland annat bönehusen på Punsarsvägen (bild 5) och på Ravasbacken och även den gamla småskolan Furubo, som mellan åren 1928 och 1954 användes som möteslokal, vittnar om denna utveckling. Det nya bönehuset i Punsar blev färdigt 1996 och finns på Ytteressevägen 411 (bild 6).

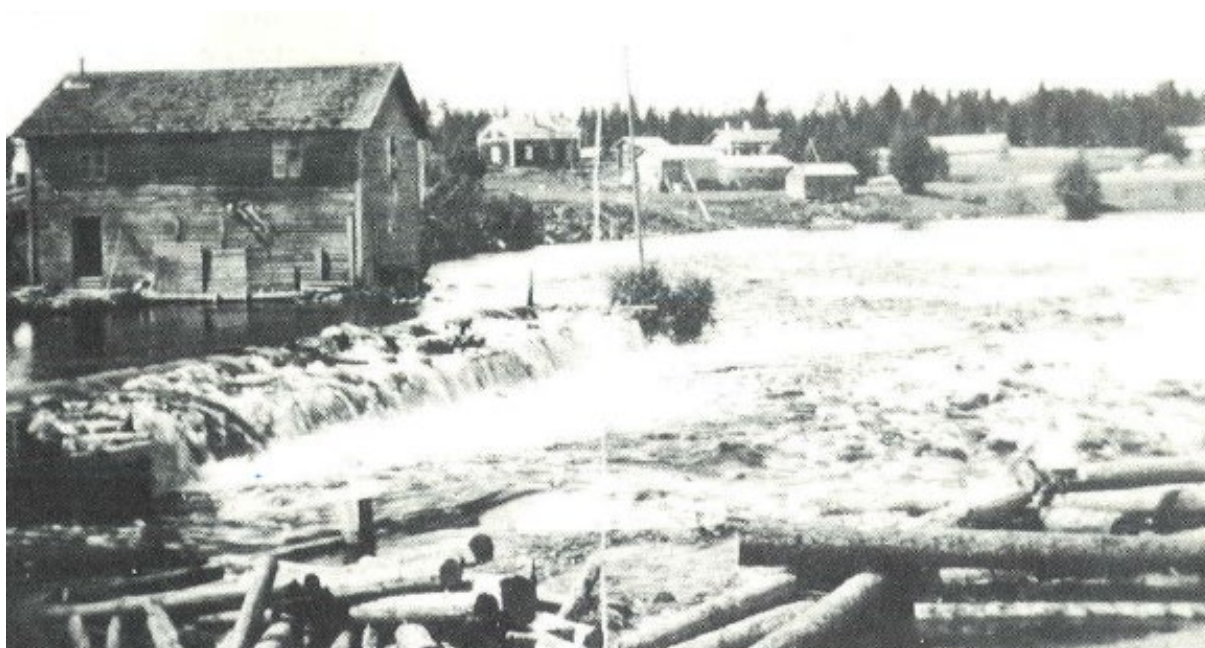
*Bild 7: Påvalls kvarn 1927.*

Forsen var förr byns medelpunkt. Folk träffades, man hade tid att sitta och prata och jämfördes varandras arbetsmetoder. På 1700-talet har där varit både kvarn och såg. I början av 1900-talet byggdes Påvalls såg. På fundamentet till ramarna kan man än idag läsa datumet 7.10.1908 vilket är sågens byggår. Påvalls kvarn som byggdes 1920 ägdes ursprungligen av 14 bönder (bild 7). Nedanför kvarnen fanns en bykplats med två stora tvättgrytor där husmödrarna på Påvall tvättade kläder, mattor och säckar sommartid. Kvarnhuset revs 1926 och uppfördes till boningshus på Kulla. På 1940-talet uppfördes åter en kvarn för kreatursfoder inne i sågen. Verksamheten lades ner 1953 och sågen revs 1955. År 1950 startades ett fettkokeri i kvarnen som totalförstördes i en brand 1956.

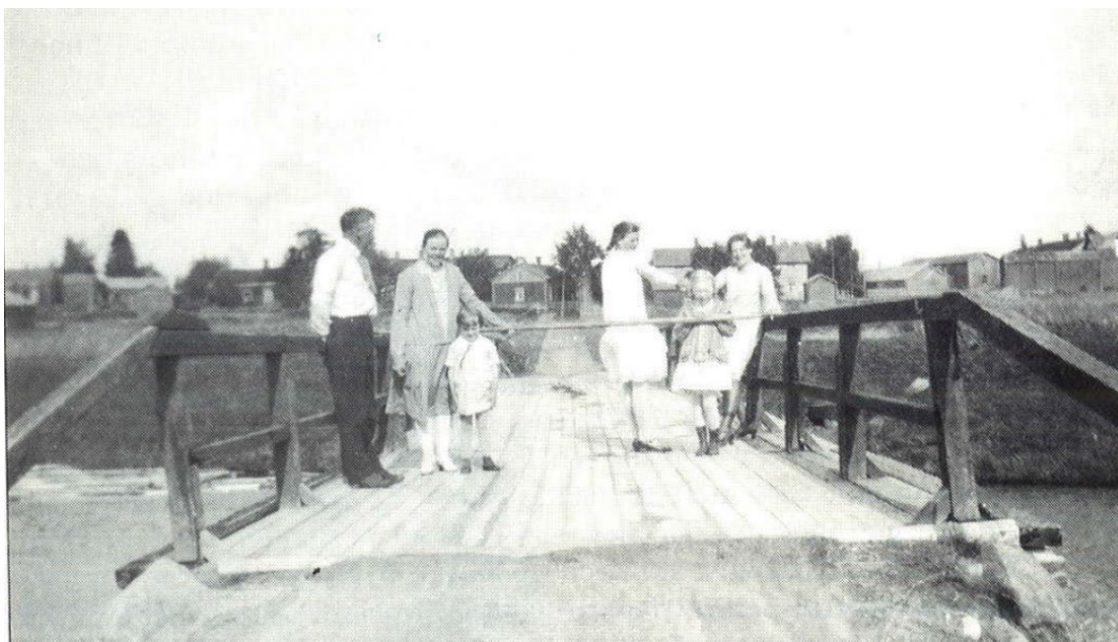
*Bild 8: Mattfolk åbro 1928.*

År 1905 anhöll bönderna på Mattfolk och Kanckos om att få bygga en bro över ån vid Mattfolk (bild 8).

Esse åbro byggdes 1905 av bönderna i Mattfolk och Kanckos.

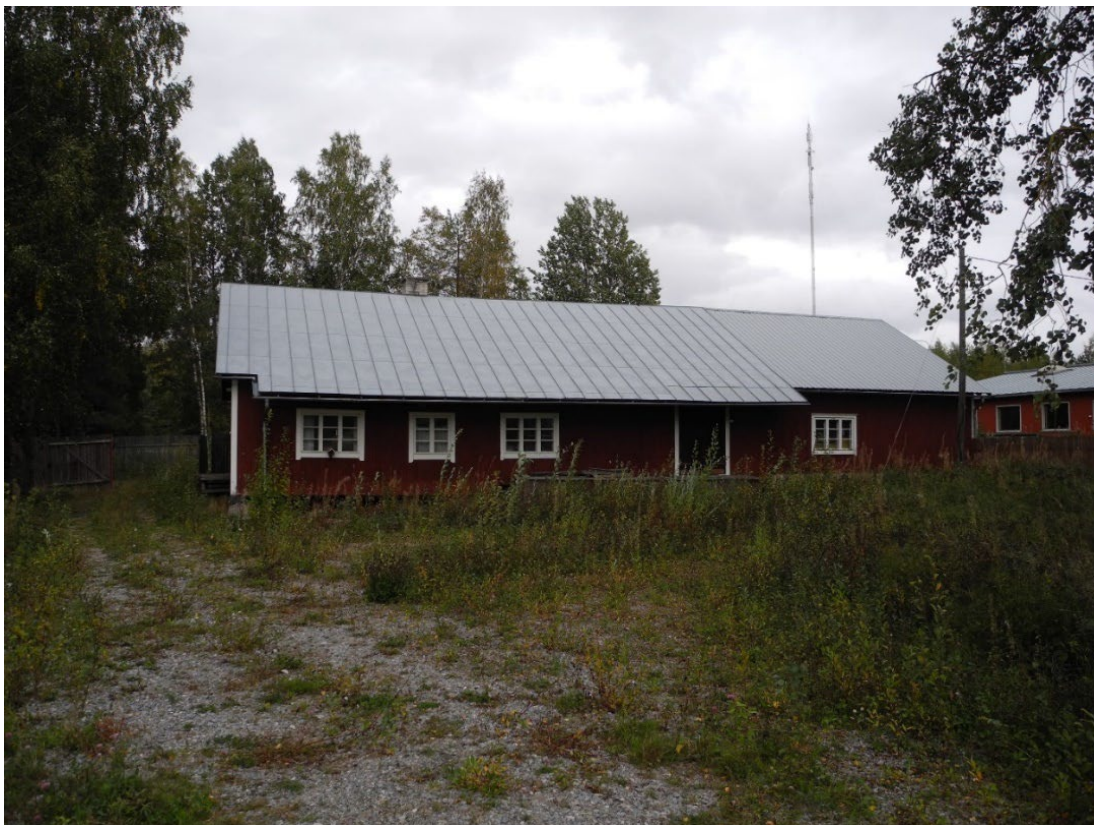
*Bild 9: Före detta Ytteresse snickeris byggnad som på 1950-talet fungerade som ägguppsamlings- och fodermagasin.*

I Ytteresse har det i alla tider funnits skickliga snickare. Redan i början av 1800-talet gjorde Bärklarssnickarn den vackra predikstolen i Esse kyrka. Även vid Kulla, Roskulla och Lassfolk fanns mycket skickliga snickare. År 1945 startade tre snickare Ytteresse snickeri i ett bilgarage. Så småningom köpte de en stor barack från Bennäs som byggdes upp vid Punsarsvägen. Ytteresse Äggandelslag köpte senare byggnaden och idag ägs byggnaden av Erikssons verkstad (bild 9).

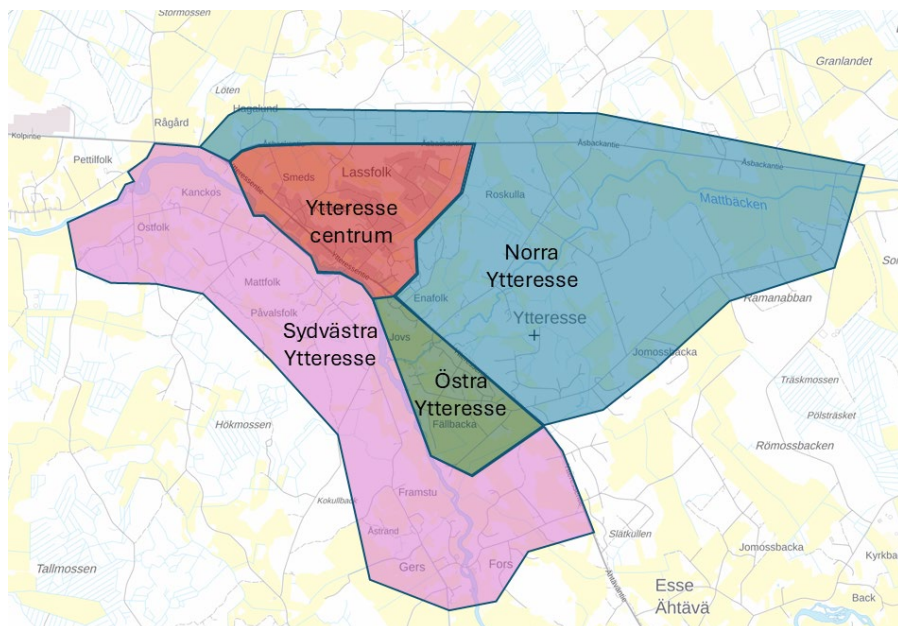
Bild 11: Inventeringsområdet har delats in i fyra delområden.

Under inventeringsarbetet har 109 gårdstun inventerats. Om det på ett gårdstun finns enskilda intressanta byggnader eller andra objekt dokumenterades alla byggnader och objekt på gårdstunet. Gårdstunen valdes ut vid genomgång i terrängen tillsammans med Outi Orhanen från Österbottens museum. Inventeringsområdet har, för att förbättra åskådligheten, delats in i 4 delområden; Ytteresse centrum, Sydvästra Ytteresse, Östra Ytteresse och Norra Ytteresse (bild 11).

På basen av den kulturhistoriska inventeringen föreslås områden som är värdefulla med tanke på bybilden få beteckningen sk-2 (lokalt eller byamässigt värdefullt område). Värdefulla gårdstun och byggnader föreslås få skyddsbeteckning sr (byggnad/gårdstun som ska skyddas). Systemet med stengärdesgårdar i Dalbacken föreslås få beteckningen s-1 (stengärdesgårdar som skall skyddas). Fors-Gers som är en viktig kulturmiljö på landskapsnivå föreslås få beteckningen sk-1 (landskapsmässigt värdefull kulturmiljö).

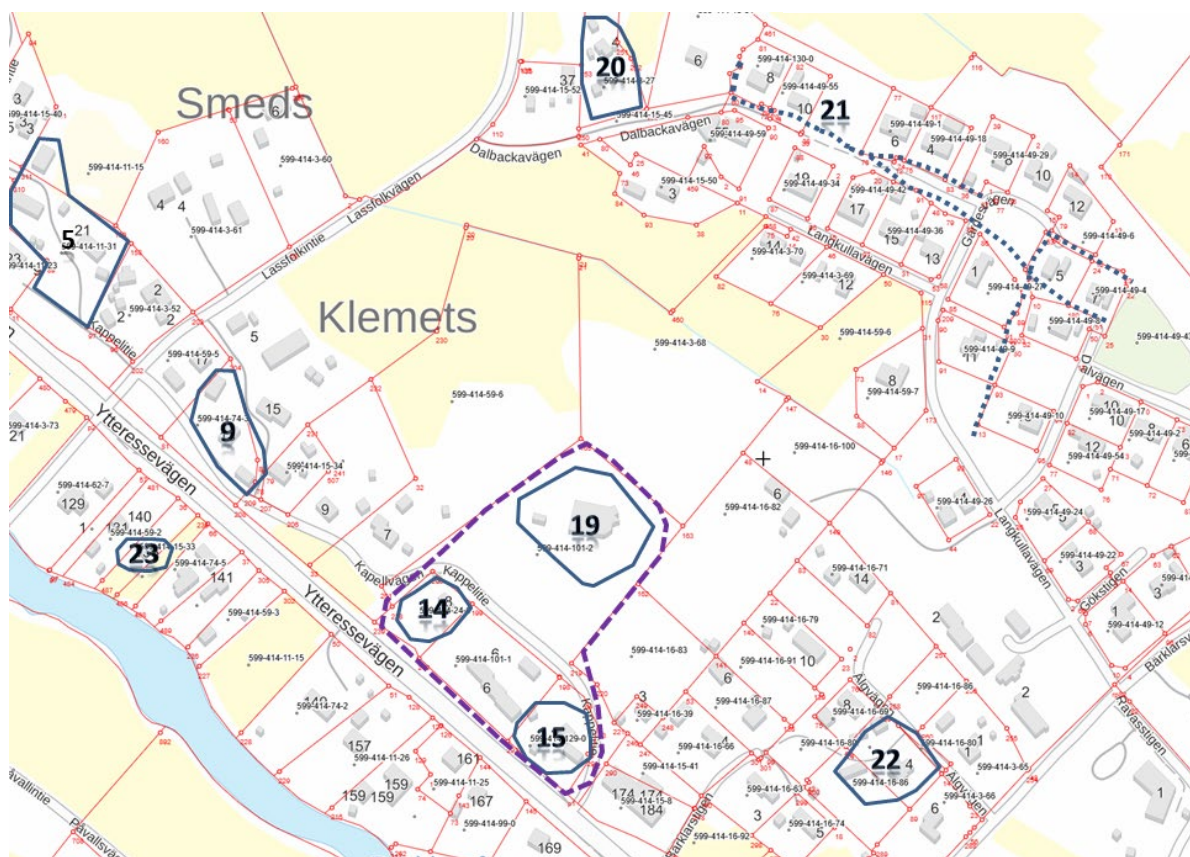
| Ytteresse centrum | | | | | |

Kapellvägen (norr om Ytteressevägen) bjuder ställvis på fina miljöer men byggnadsbeståndet är stilmässigt mycket splittrat. Furubo bildar tillsammans med Ytteresse paviljong och bostadsbebyggelsen i närheten en värdefull helhet.

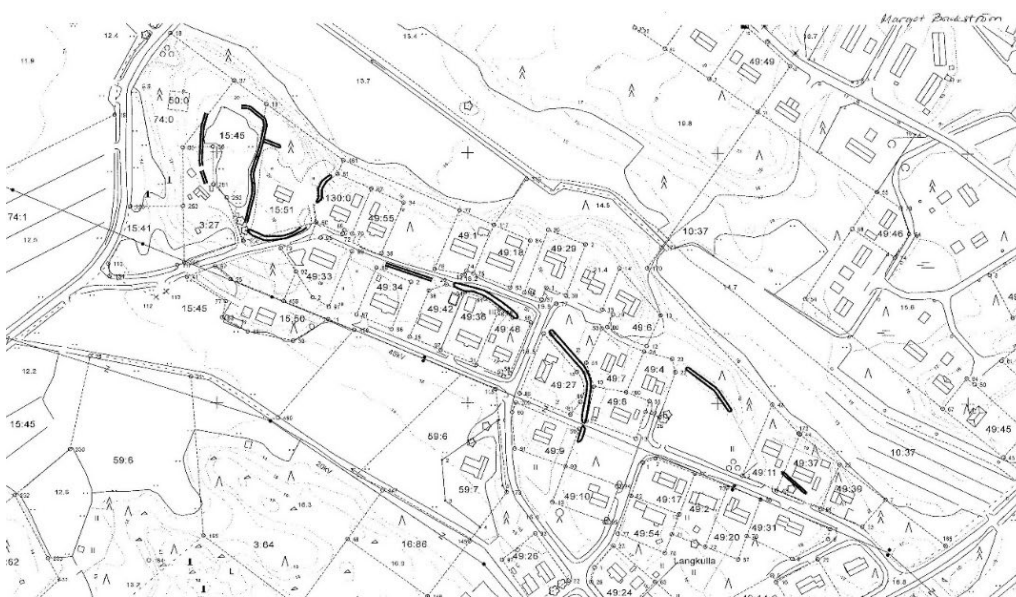
Systemet av stengärdesgårdar i Dalbacken och delar av det detaljplanerade bostadsområdet, som troligtvis härstammar från 1800-talet och början av 1900-talet när man höll boskap på skogsbyte (bild 12).

*Bild 12: Stengärdesgårdarna på Dalbacken.*

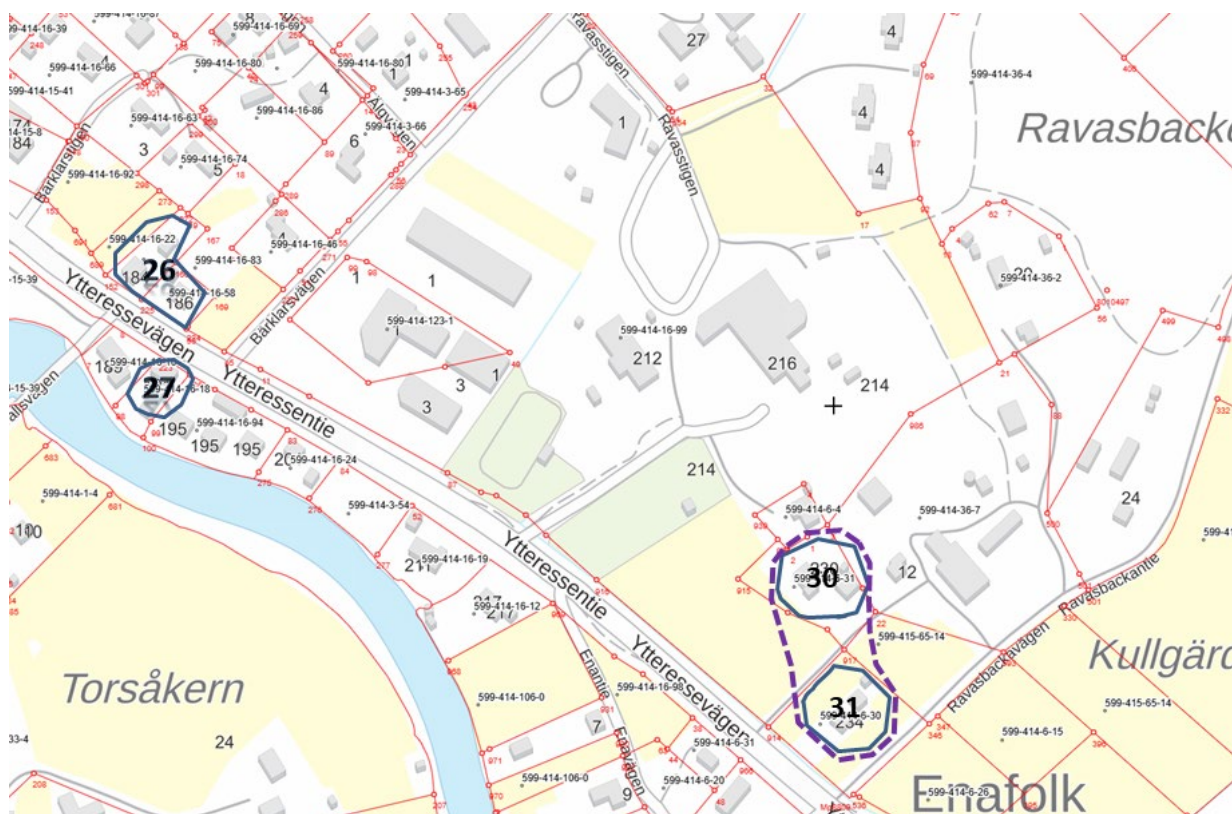
| Ytterresse centrum | | | | | |

Bebyggelsen mellan Ytteressevägen och Esse å domineras av bostadshus från efterkrigstiden som i stor utsträckning har ändrats och byggts ut. Mitt i centrum finns några lite större byggnader som tillsammans bildar en kulturhistoriskt värdefull helhet som också är viktig för centrubilden. Även bönehuset i anslutning till Ytteresse skola bildar tillsammans med det närliggande bostadshuset en värdefull helhet.

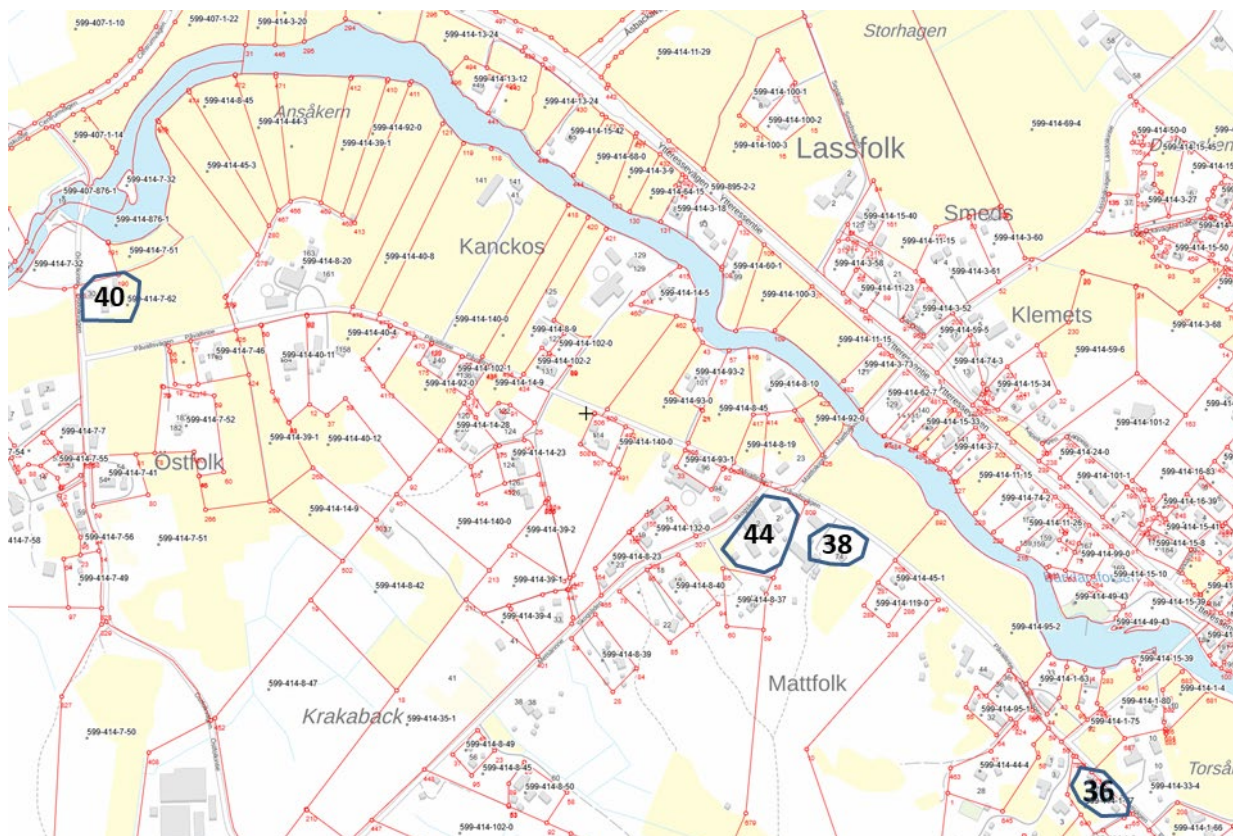
| Sydvästra Ytteresse | | | | | |

Stilen på bebyggelsen längs Påvällsvägen och Ravasvägen är varierande. År 1912 rasade en stor brand på Påvällsfolk. Av denna anledning finns idag endast ett par gårdstun som bildar kulturhistoriskt värdefulla helheter i området.

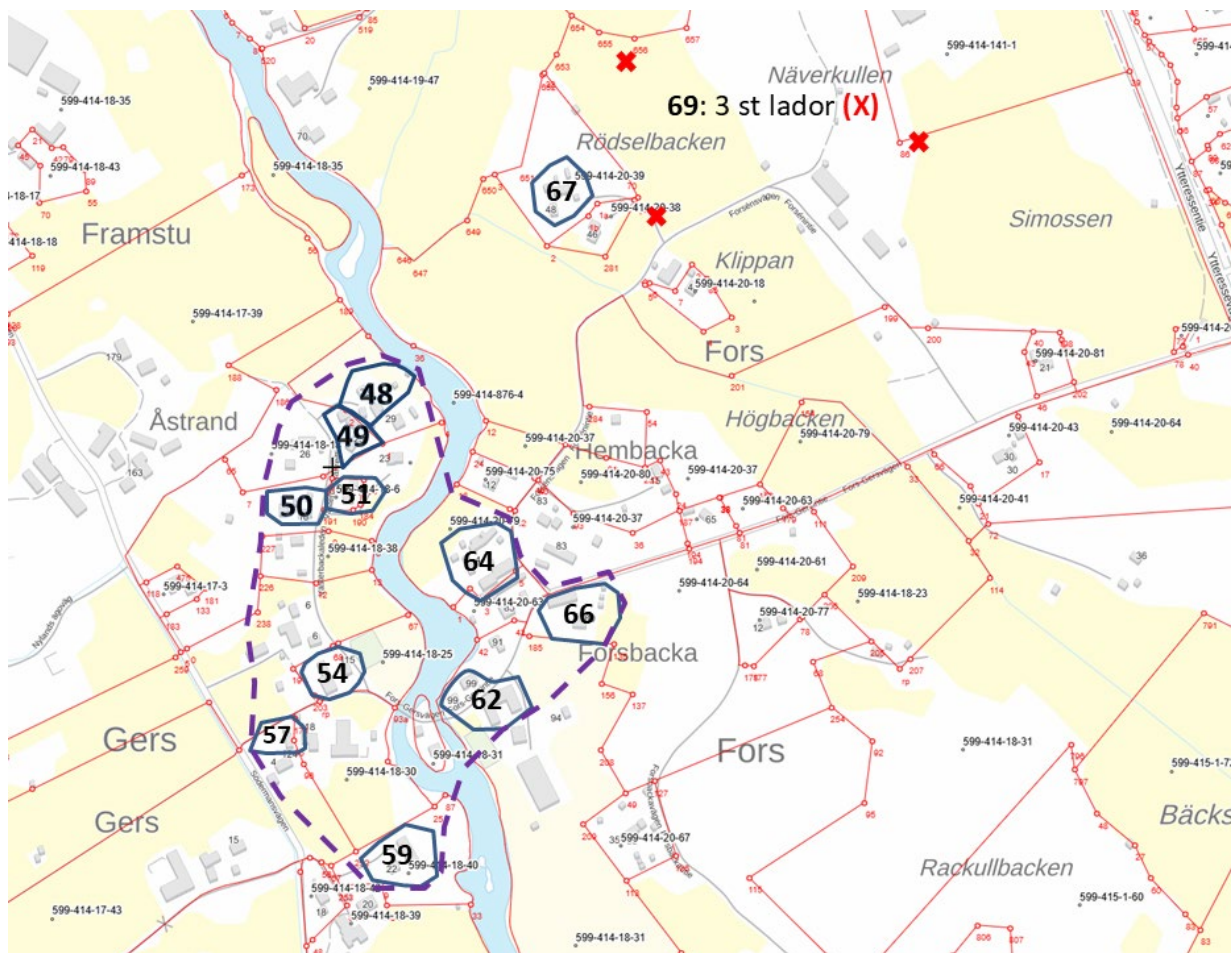
| Sydvästra Ytteresse | | | | | |

I Fors-Gers finns många välbevarade gamla byggnader och miljöer som för sig har ett kulturhistoriskt värde. Tillsammans bildar de värdefulla gårdstunen, byggnaderna och byvägen öster om Esse å och längs Västerbackaleden en särskilt värdefull helhet. De sexkantiga ladorna är intressanta inslag i åkerlandskapet.

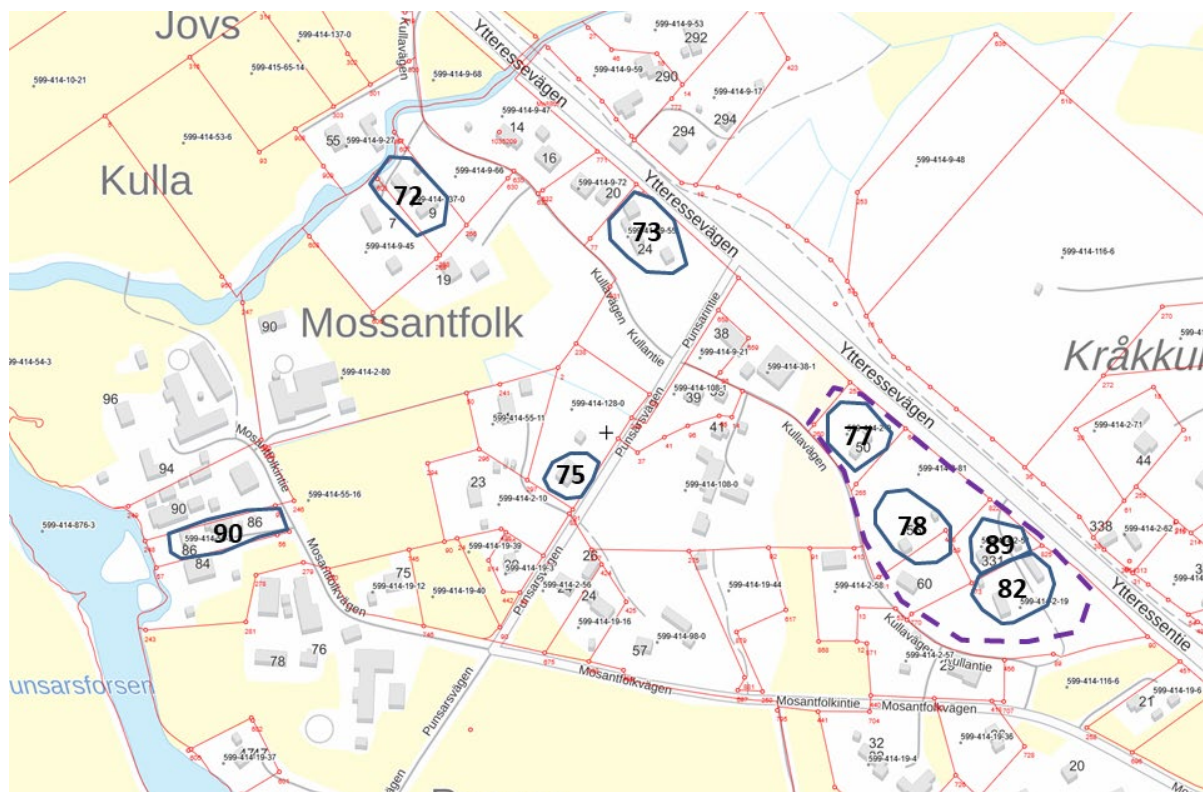
| Östra Ytteresse | | | | | |

Här består det mest värdefulla området av ett område med relativt välbevarad äldre bebyggelse längs Kullavägen. Gårdstunen längs östra delen av Kullavägen bildar tillsammans en värdefull helhet.

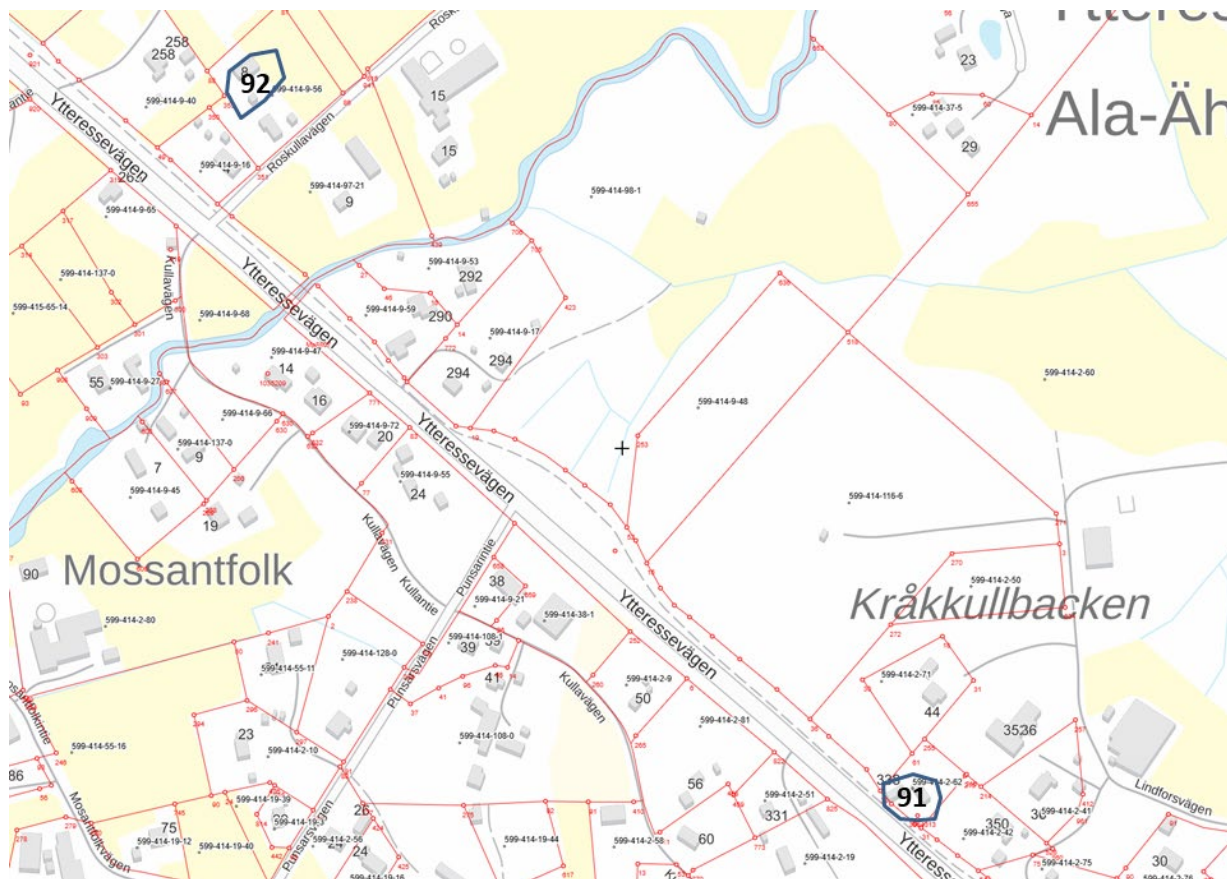
| Norra Ytteresse | | | | | |

Bebyggelsen i Norra delen av Ytteresse är i allmänhet relativt modern och endast några gårdstun består av ett äldre byggnadsbestånd med kulturhistoriska värden. Ett par byggnader i västra delen av Slätkullavägen bildar en värdefull helhet.

| Norra Ytteresse | | | | | |
|---|---|---|---|---|---|
| 91 | Ytteressevägen 338 | Helheten | Byggnadshistoriskt<br>Landskapsmässigt | 2+ | sk-2 |
| 92 | Roskullavägen 8 | Bostadshus<br>Uthus | Byggnadshistoriskt | 2 | sk-2 |

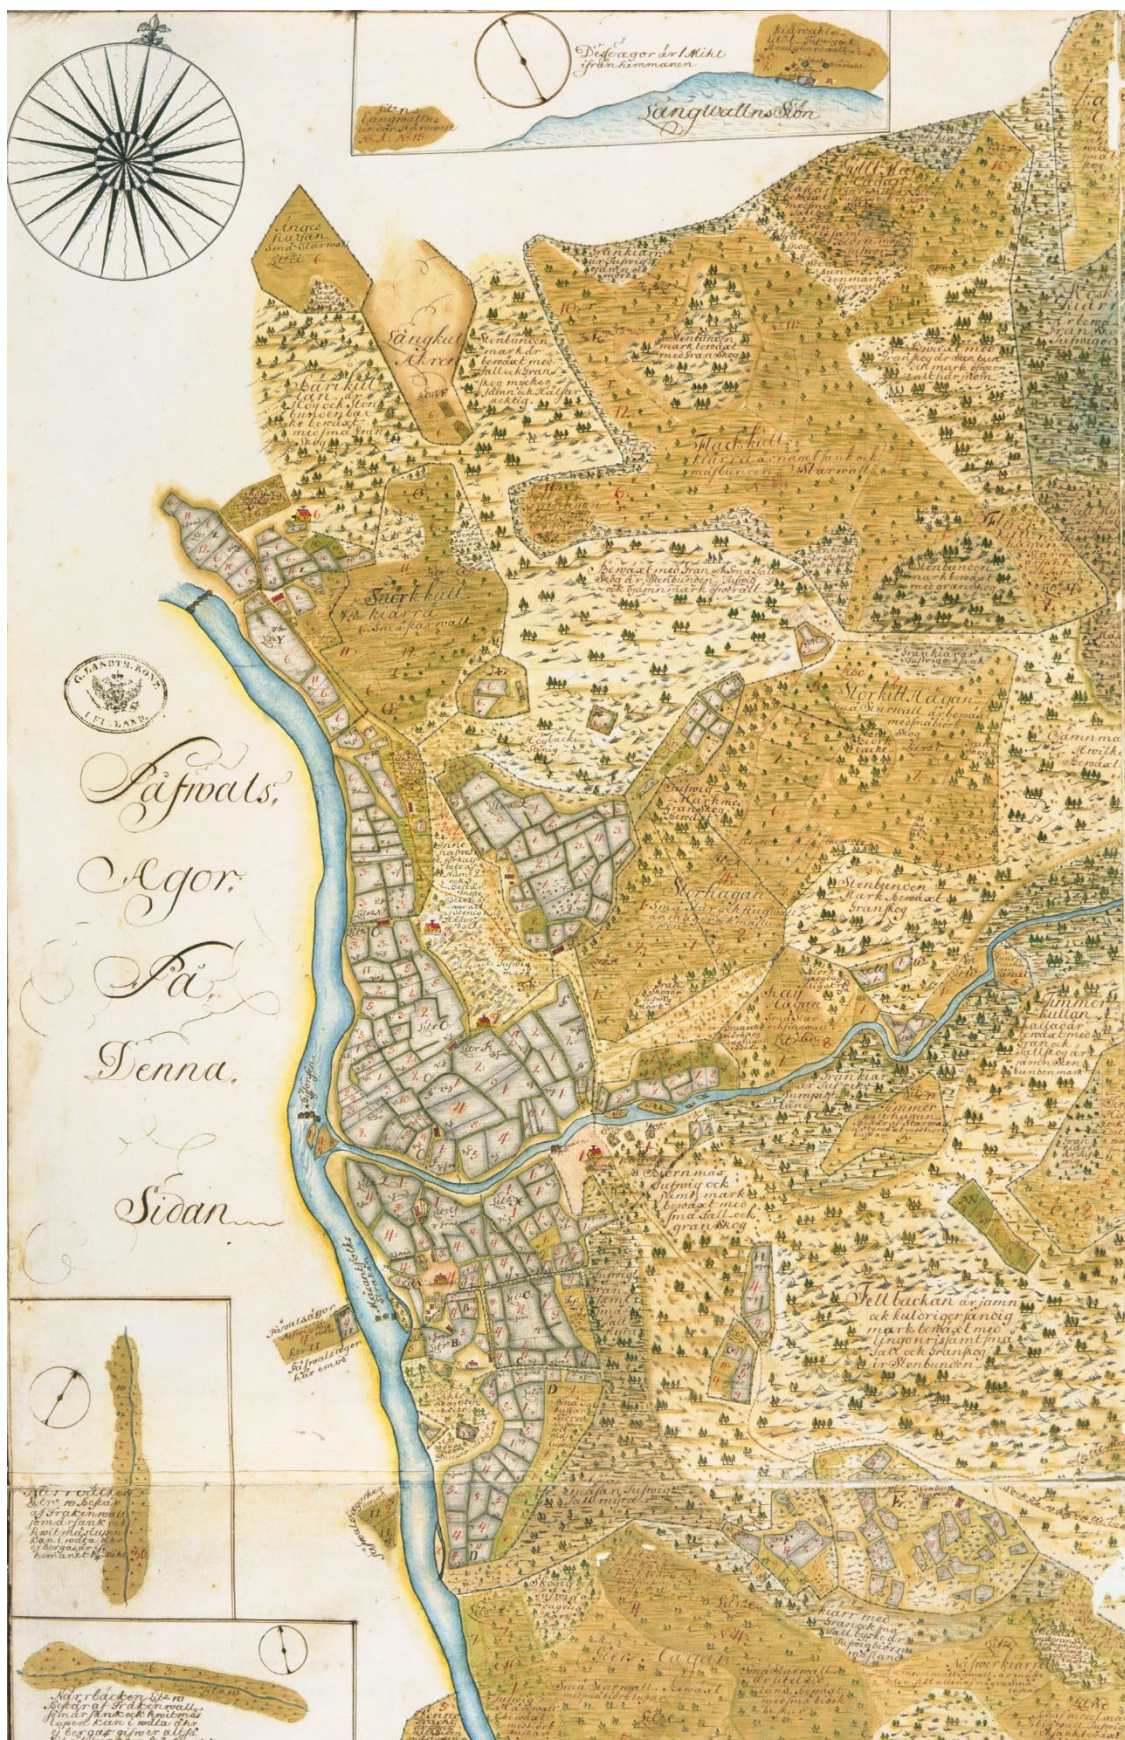
Bild 13: Jordregisterkarta från 1734. I mitten av bilden finn det som idag är Ytteresse centrum.

Enligt den gamla jordregisterkartan från 1734 fanns det ca 20 hemman i Ytteresse. Varje hemman hade tilldelats odlingsmark och vallmarker längre bort från hemmanet. De flesta av hemmanen låg vid den tiden invid vattendragen Esse å och Mattbäcken (bild 13–15).

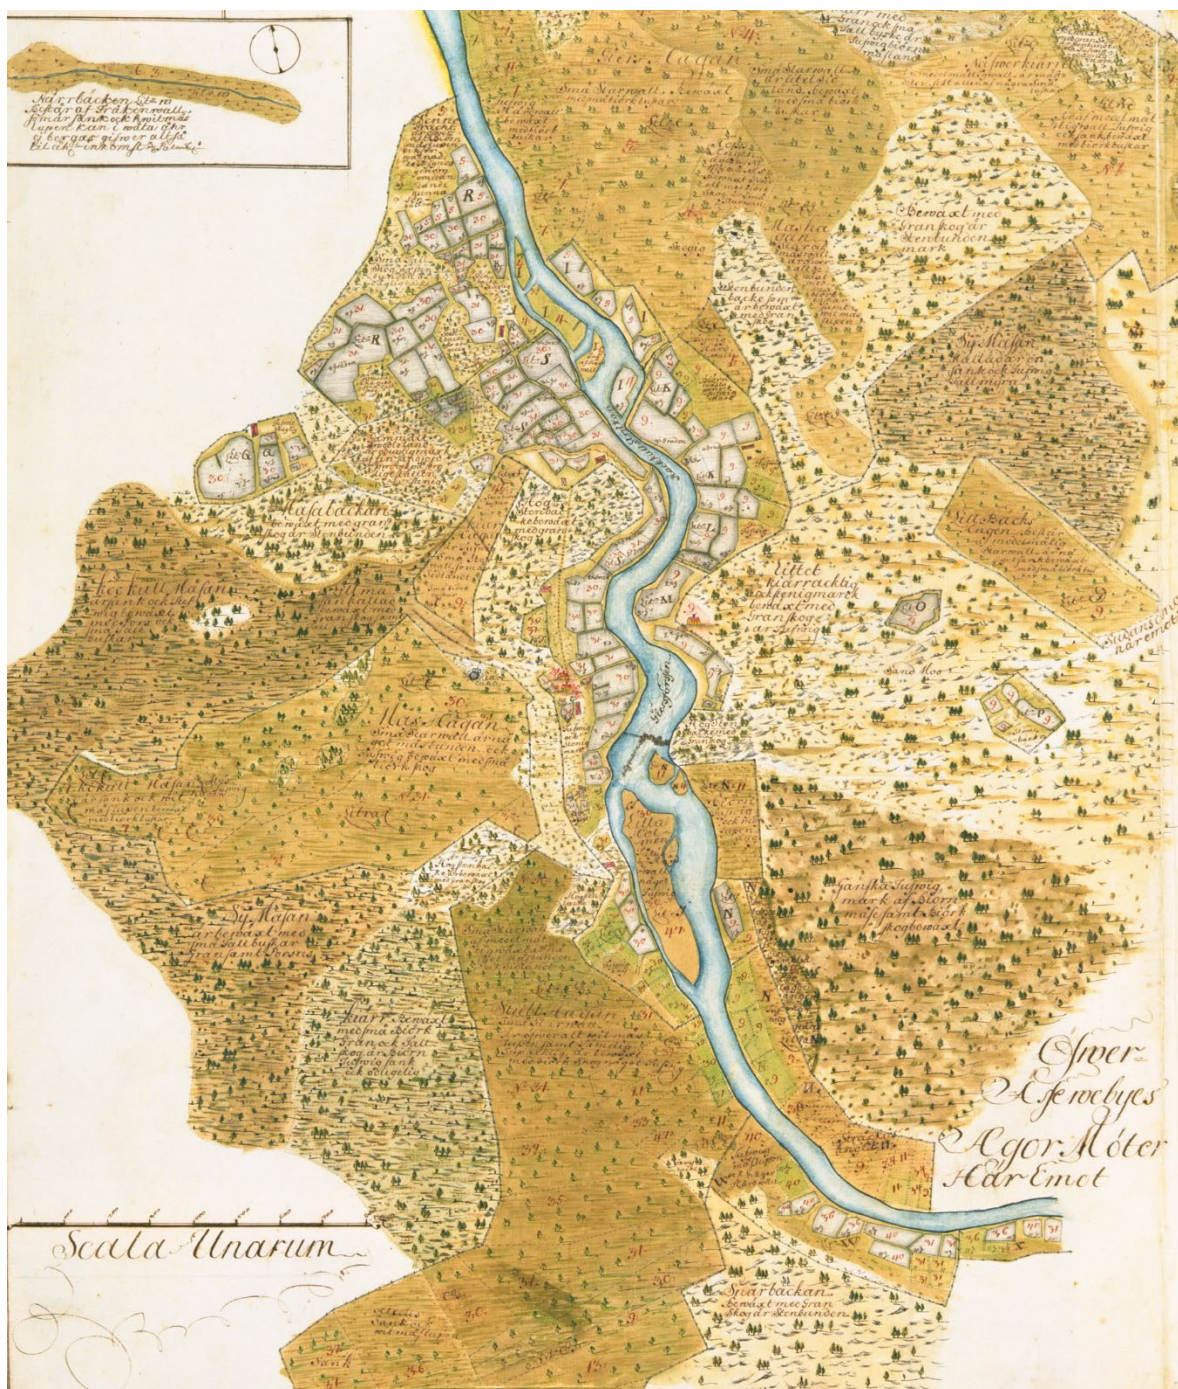
Bild 14: Jordregisterkarta från 1934. I mitten av bilden syns Gersforsen.

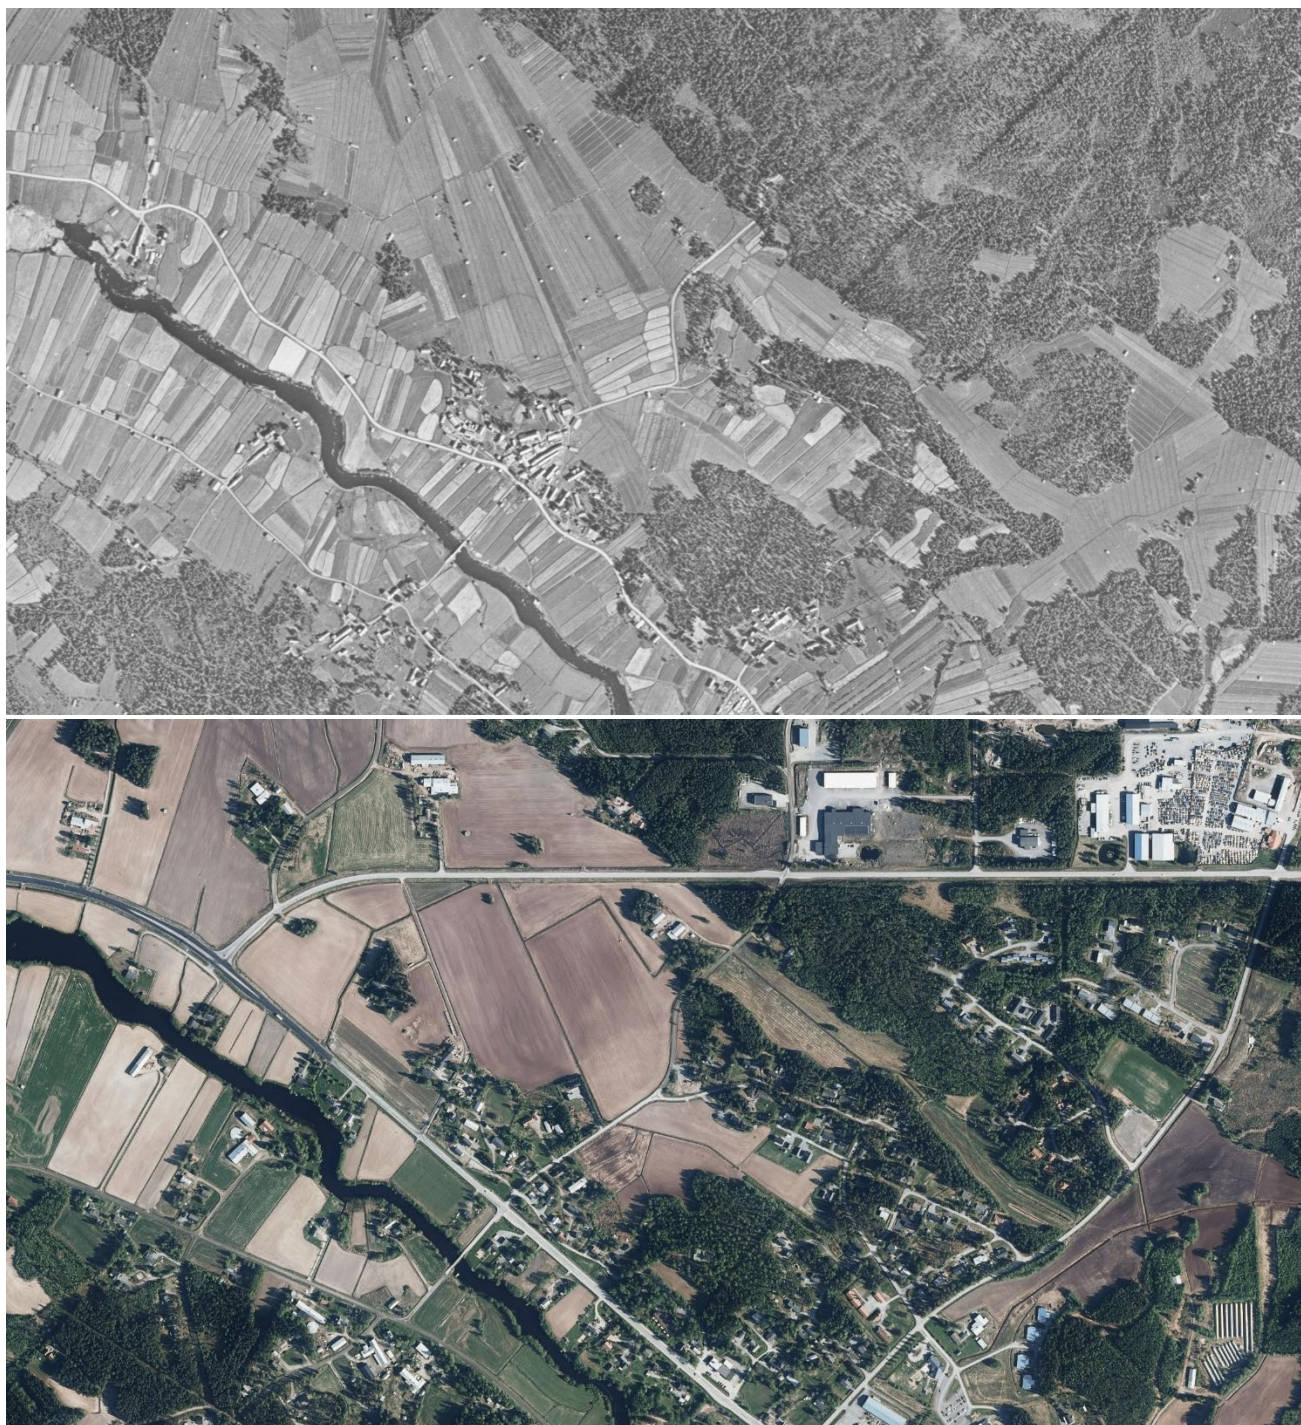
*Bild 15 & 16: Ytterse centrum och Åsbackavägen år 1943 och 2024.*

Enligt flygfoton från 1943 finns väldigt många hölador och bodar på åkrarna (bild 15–24). Dessa byggnader har sedan dess till stora delar flyttats till gårdarna och används idag som uthusbyggnader. Bebyggelsen i Ytteresse bestod vid den här tiden främst av mindre gårdsgrupper. Enligt Lantmäteriverkets grundkarta från 1972 fanns sågen då fortfarande mitt i centrum. Vid dansbanan fanns endast en liten byggnad och kommunens detaljplanerade bostadsområde var helt obebyggt. Då fanns varken bostadsbebyggelse eller industri på södra sidan om Åsbackavägen.

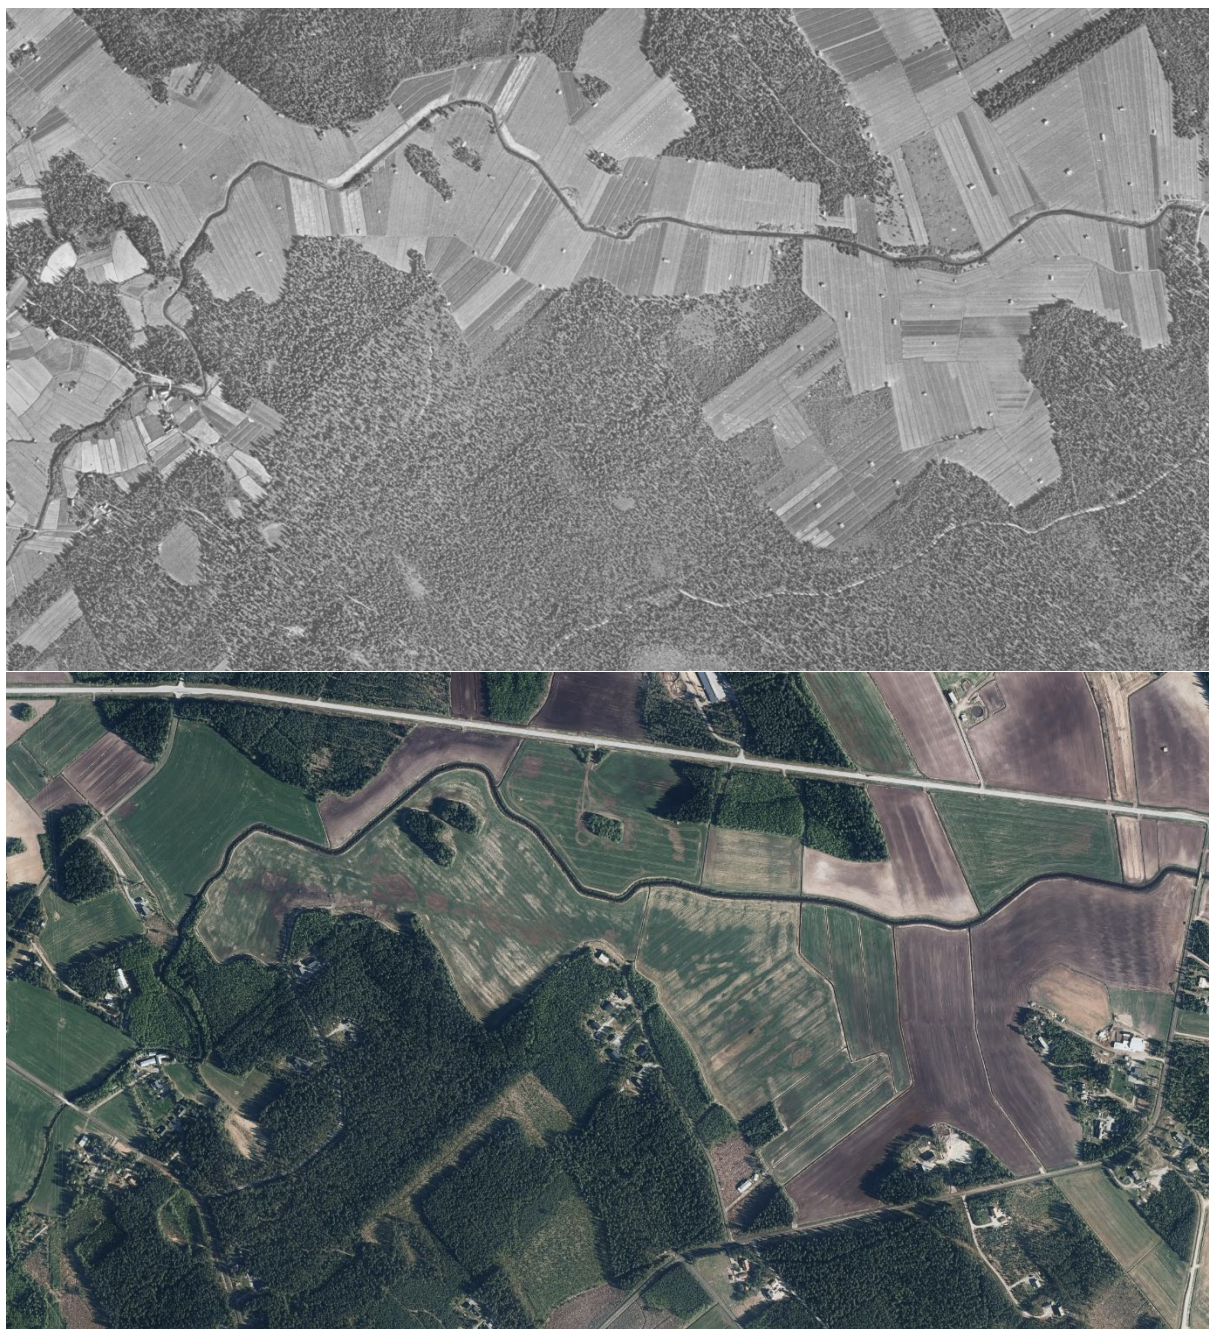
*Bild 17 & 18: Roskulla, Storgjuto och Åsbackavägen år 1943 och 2024.*
