# KULTURHISTORISK INVENTERING I YTTERESSE

En inventering av kulturhistoriskt värdefulla byggnader och miljöer i Ytteresse som ska ligga till grund för revideringen av Ytteresse delgeneralplaner.

Anna-Karin Pensar

2019, uppdaterad 2025

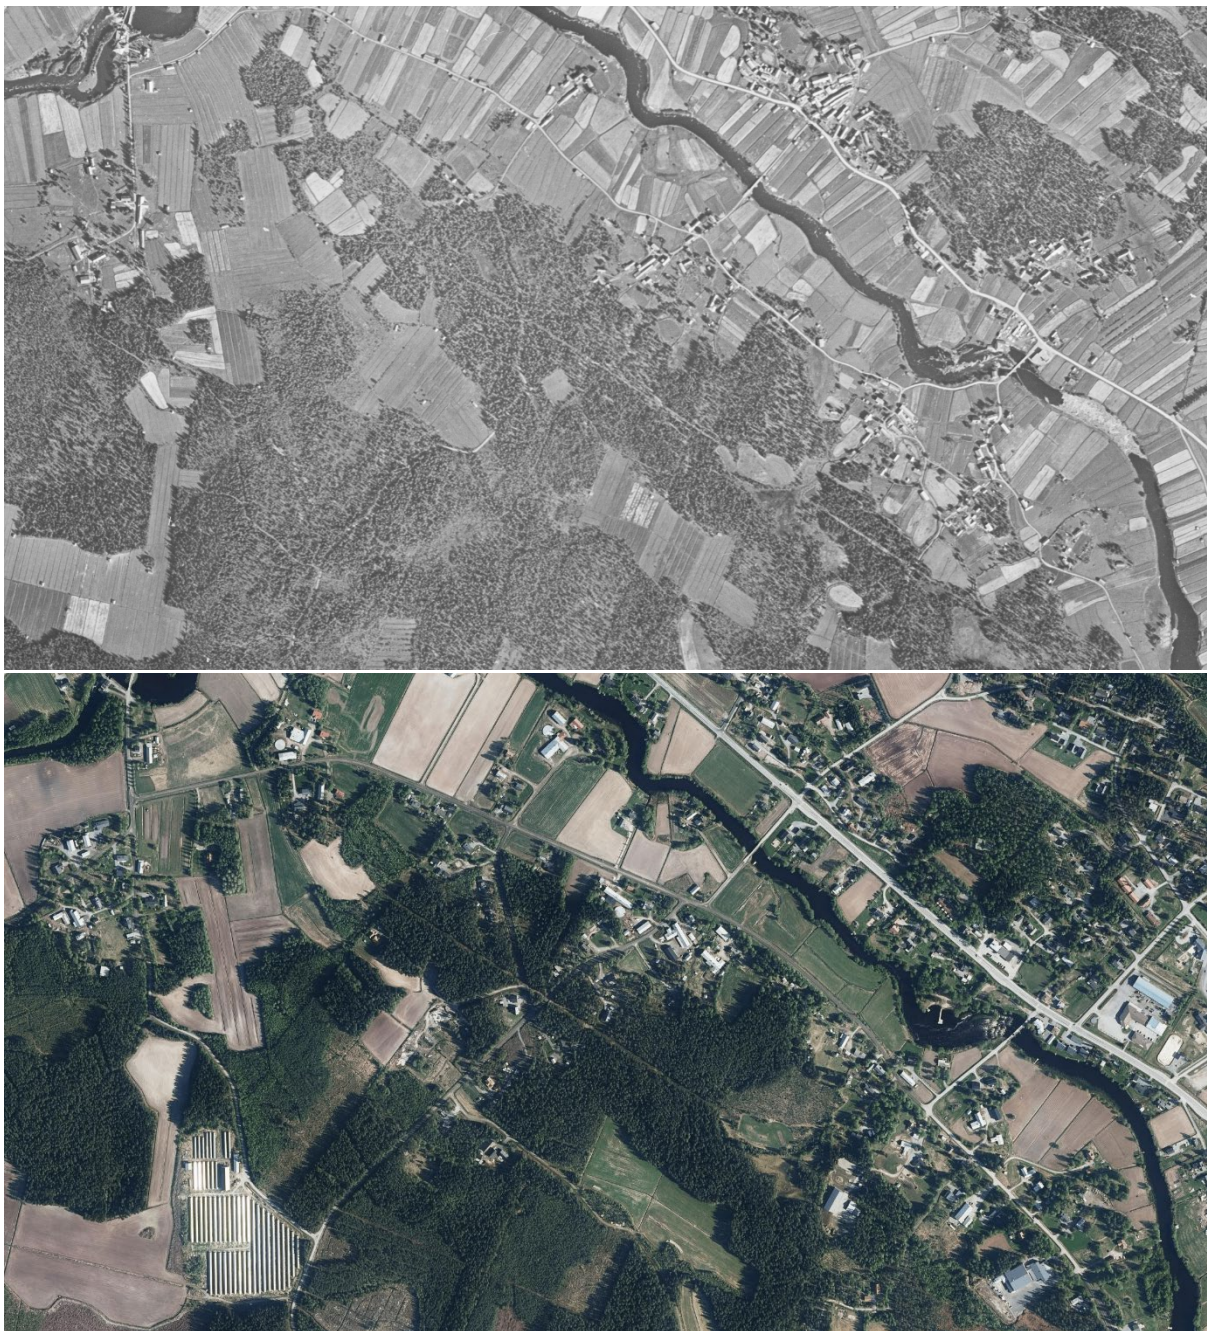
*Bild 19 & 20: Östfolk, Mattfolk och Påvalsfolk år 1943 och 2024.*

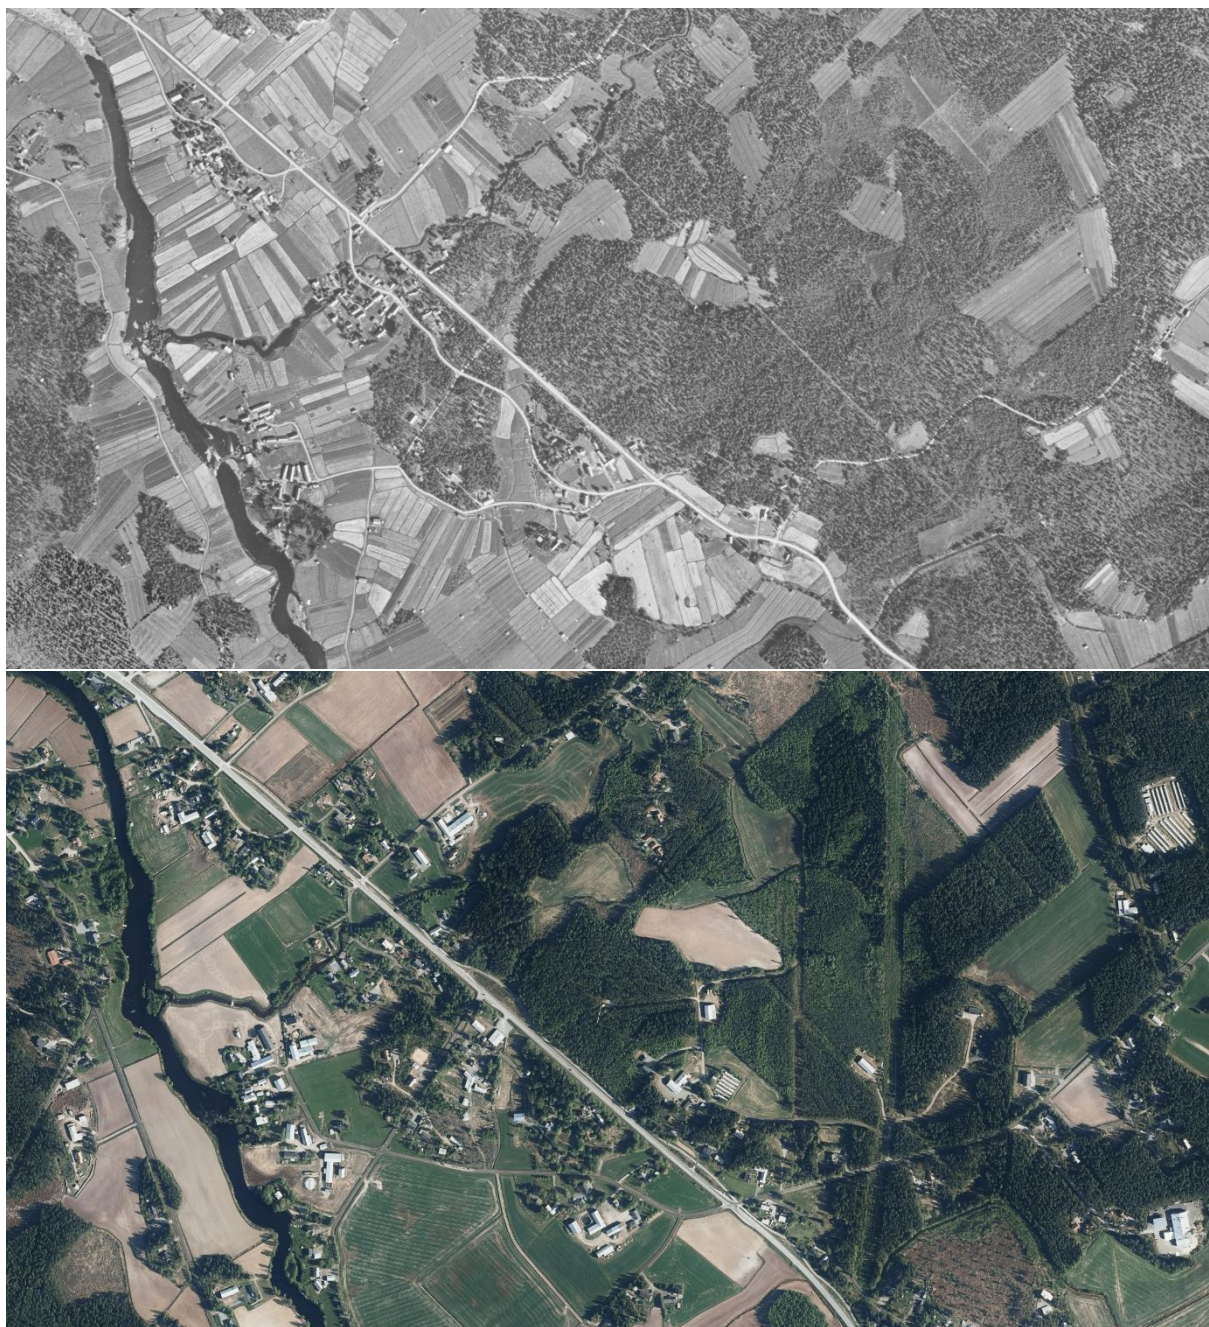
*Bild 21 & 22: Mossantfolk och Punsar år 1943 och 2024.*

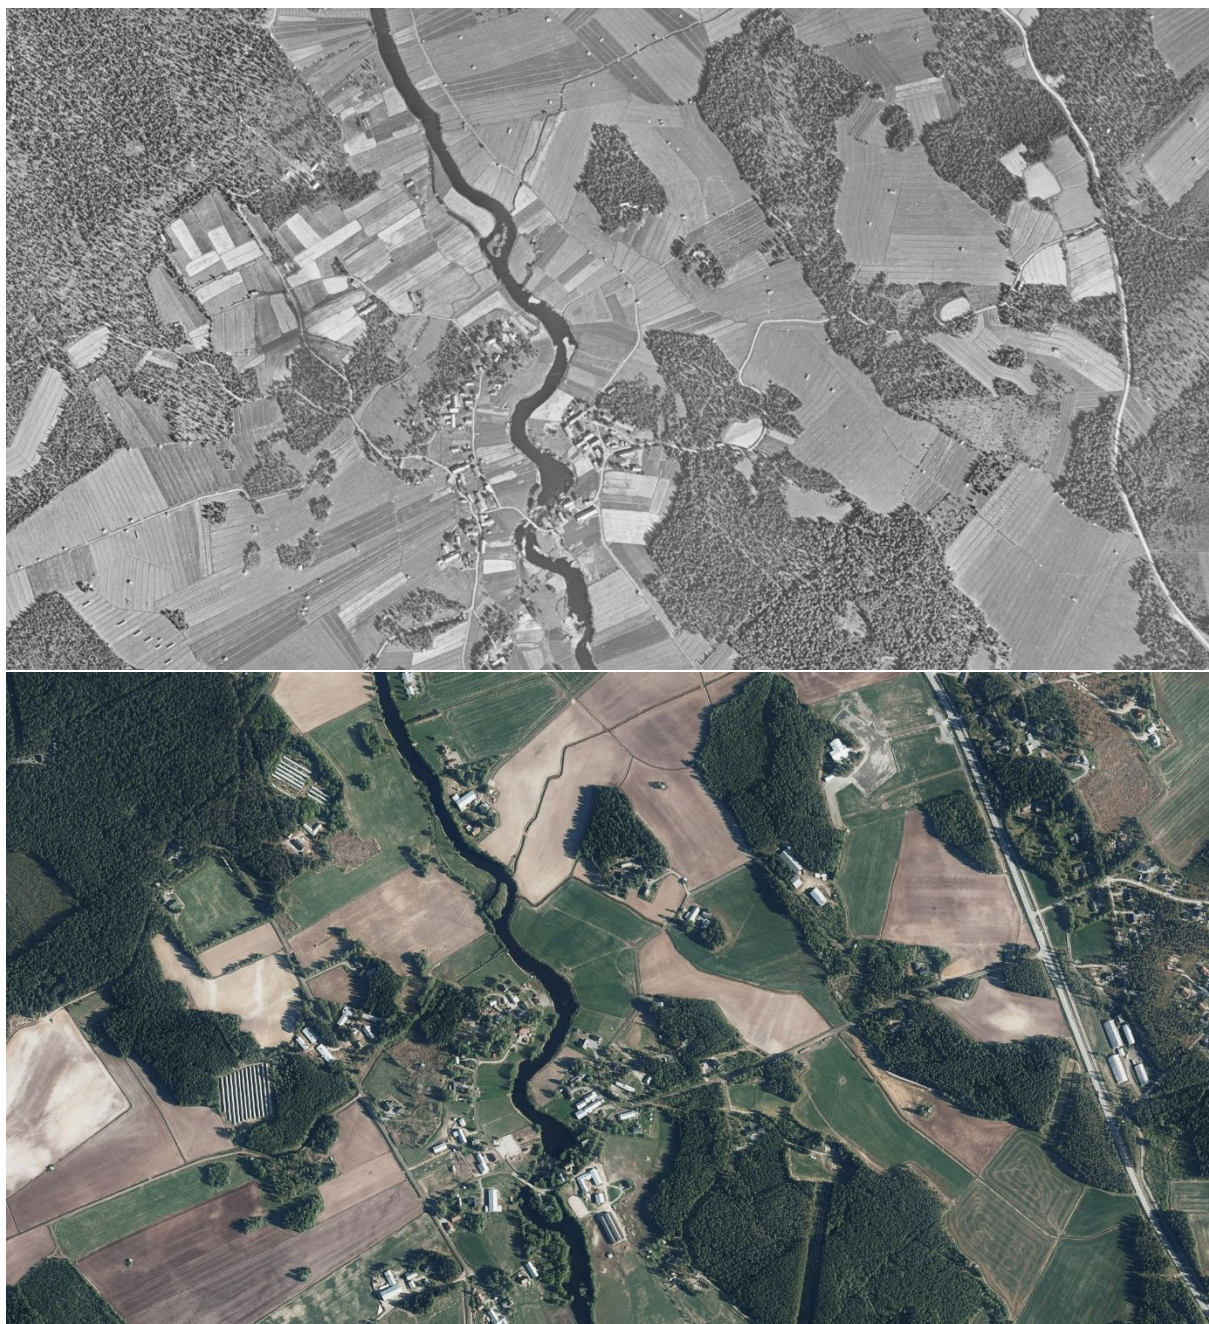
*Bild 23 & 24: Fors-Gers år 1943 och 2024.*
