# PEDERSÖREN, UUDENKAARLEPYYN JA PIETARSAAREN POHJAVESIALUEIDEN SUOJELUSUUNNITELMA JA MAA-AINESTEN OTTAMISALUEIDEN ALUSTAVA KUNNOSTUSSUUNNITELMA

Erika Liesegang 3.7.2013

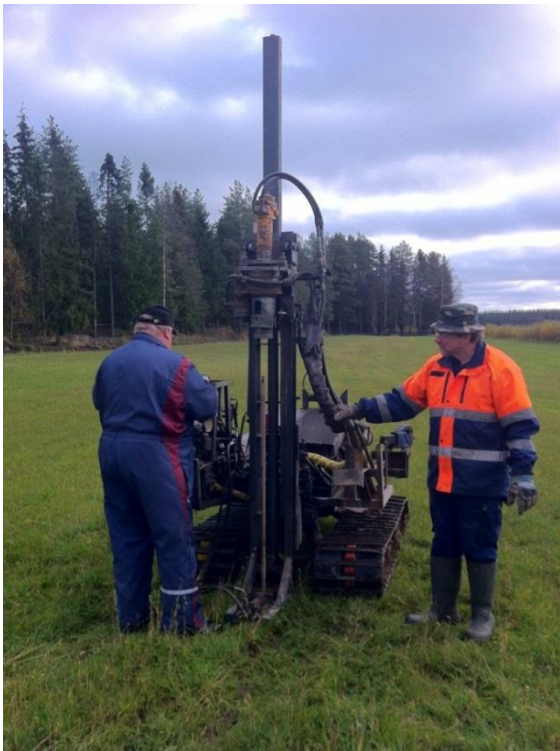
Kuva 1. Maaperäkairausta Sandåsenin pohjavesialueella. Kairaajana Eino Kuparinen ja apumiehenä Lasse Kattilakoski. (Erika Liesegang 3.10.2012)

Osalla pohjavesialueista tehtiin lisäksi maaperäkairauksia. Kairausten tarkoituksena oli tarkentaa alueiden maaperätietoa ja tarkistaa nykyisiä pohjavesialuerajauksia. Kairaukset suoritti Eino Kuparinen kevyellä monitoimikairalla vuoden 2012 syys- ja lokakuun aikana (kuva 1). Maaperäkairauksia tehtiin Markenin, Ävistin, Sandåsenin ja Bredskärin pohjavesialueilla. Kairaustulosten perusteella Etelä-Pohjanmaan ELY-keskus muuttaa pohjavesialue rajauksia Ävistissa ja Markenissa.

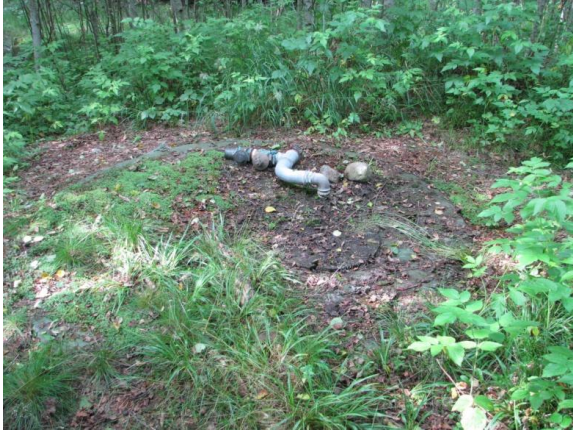
Kuva 2. Nörråbackenin käytöstä poistetun vedenottamon kaivo (Erika Liesegang, 31.7.2012)

Pohjavesialueella on ollut Nordan Å vattenbolagin vedenottamo Nörråbacken, joka on poistettu käytöstä (kuva 2). Nykyään alue toimii Pedersöre Vatten Ab:n varavedenottamona kriisitilanteissa.

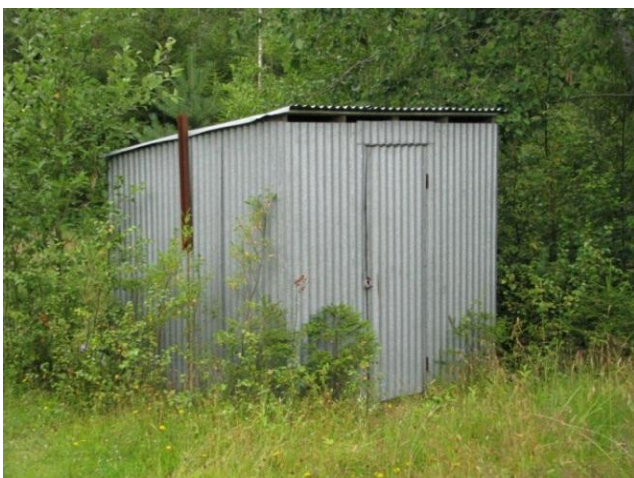
Kuva 3. Villbacka Lillbyn vedenottamon kaivo sijaitsee lukitussa mökissä (Erika Liesegang, 31.7.2012)

Korpunbackenilla sijaitsee Willbacka Nya vattenbolagin vedenottamo, Villbacka Lillby. Vedenottamo on rakennettu lähteeseen, joka sijaitsee moreenimäkien välissä. Ottamo on otettu käyttöön vuonna 1972 ja siihen kuuluu yksi betonikaivo, joka sijaitsee lukitussa kopissa (kuva 3). Kopin takana on sementtirenkaista tehty vesisäiliö, johon tulee vettä kaivosta ylivuotoputkea pitkin. Säiliö on maanomistajan käytössä.

Terveystarkastustoimisto on tarkastanut kaivon kunnon lokakuussa 2012, jolloin sen kunto todettiin hyväksi.

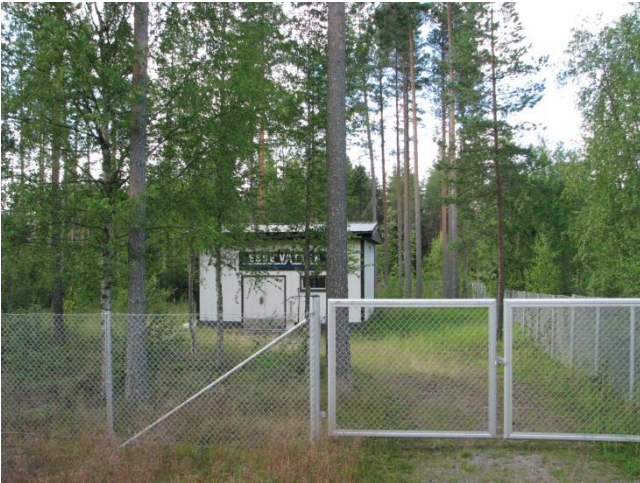
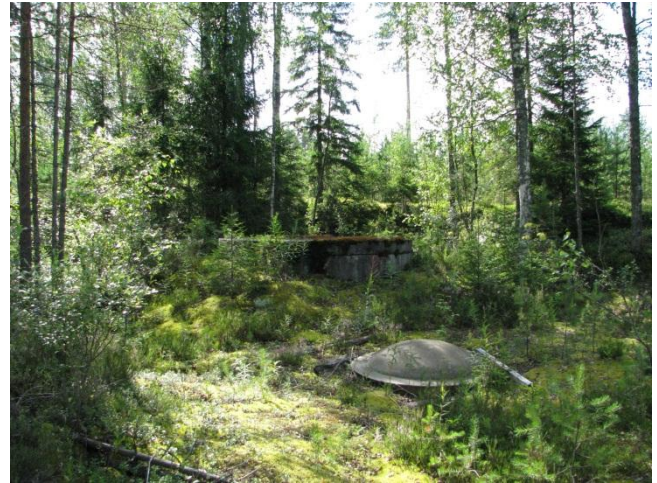
Kuva 7 a ja b. a) Orrboss vedenottamorakennus. b) Orrboss vedenottamon kaivo (Erika Liesegang, 1.8.2012)

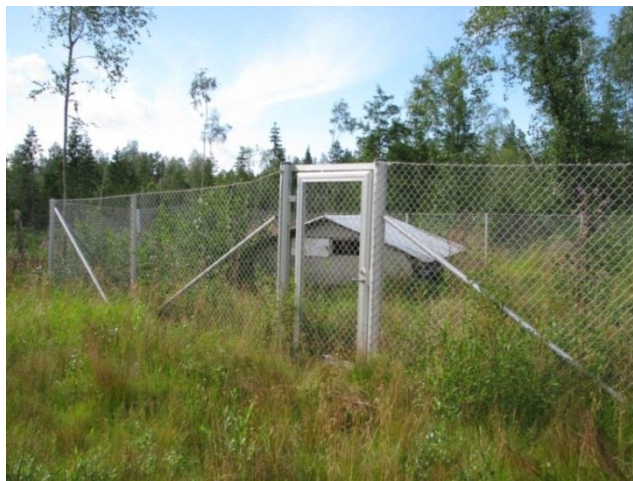
Värmgjutkällanin vedenottamo sijaitsee pohjavesialueen lounaislaidalla. Vedenottamo on perustettu vuonna 1949. Ottamo on rakennettu lähteeseen ja siihen kuuluu yksi sementtirengaskaivo. Värmgjutkällanin vedenottamoalue on aidattu ja lukittu (kuva 8). Lappfors vattenandelslagilla on lisäksi toinen kaivo Esakoski, joka sijaitsee Östermossbacken A:n pohjoisosassa. Lappfors vattenandelslagiin on liittynyt 104 kiinteistöä ja vettä otetaan noin 50 m<sup>3</sup>/vrk. Ennen jakelua vesi käsitellään UV-lampuilla ja alkaliteettia kohotetaan kalkin avulla.

Kuva 8. Värmgjutkällanin vedenottamo (Erika Liesegang, 1.8.2012)

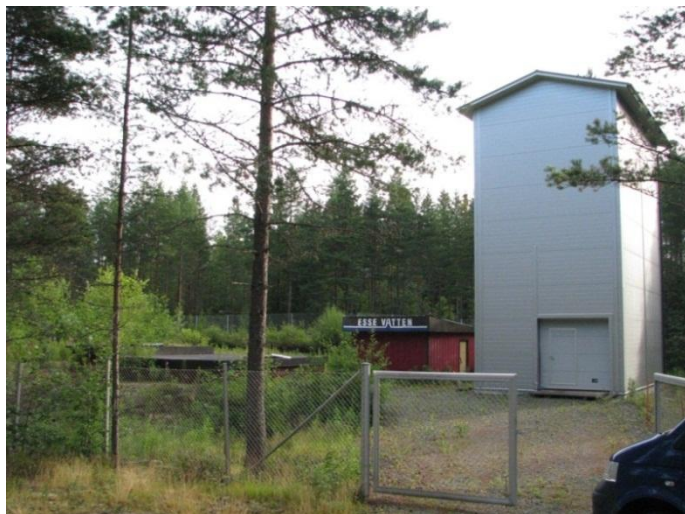
Kuva 9. Vannabban vedenottamo sijaitsee aidatulla ja lukitulla alueella. (Erika Liesegang, 1.8.2012)

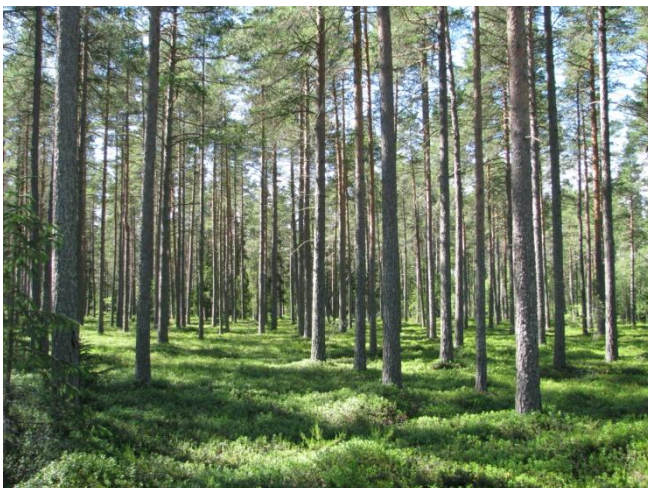
Kuva 10. Hedetissä harjoitetaan metsätaloutta niillä alueilla, joilla ei ole ollut maa-ainestenottoa. (Erika Liesegang 1.7.2012)

Alueelta on otettu paljon maa-ainesta, pääasiassa pohjavedenpinnan alapuolelta. Tämän seurauksena on muodostunut useita pohjavesilampia, joista useimmat ovat mahdottomia kunnostaa. Yksi lammista toimii lasten uimakoulun pitopaikkana. Muuten alue on metsätalouskäytössä (kuva 10). Sekä valtatie 8 että Seinäjoki-Kokkola junarata kulkevat pohjavesialueen poikki.

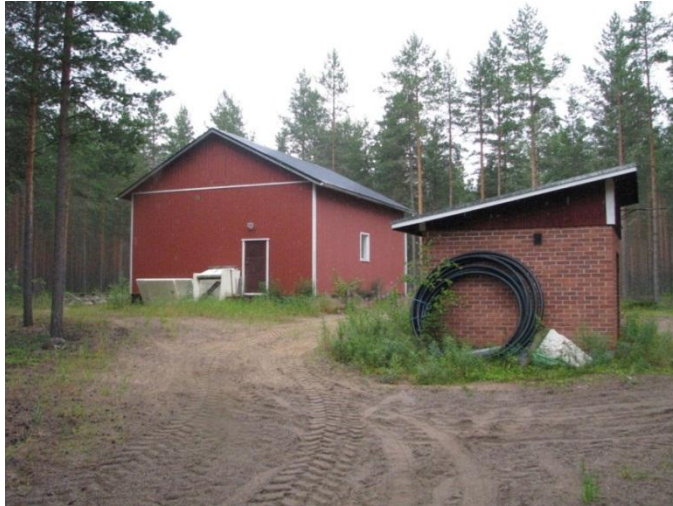
Kaivot sijaitsevat aitaamattomalla alueella. Vedenottamorakennus on lukittu, mutta kaivot ovat lukitsematta. Terveystarkastustoimisto on tarkastanut vedenottamon ja kaivot lokakuussa 2012. Tällöin kaikkien kaivojen rakenteiden kunnossa oli huomauttamista ja ne kehoitettiin laittamaan kuntoon, jotta estetään pintavesien pääsy kaivoihin.

Kuva 11. Överpurmon vedenottamo Ävistin pohjavesialueella (25.7.2012 Erika Liesegang)

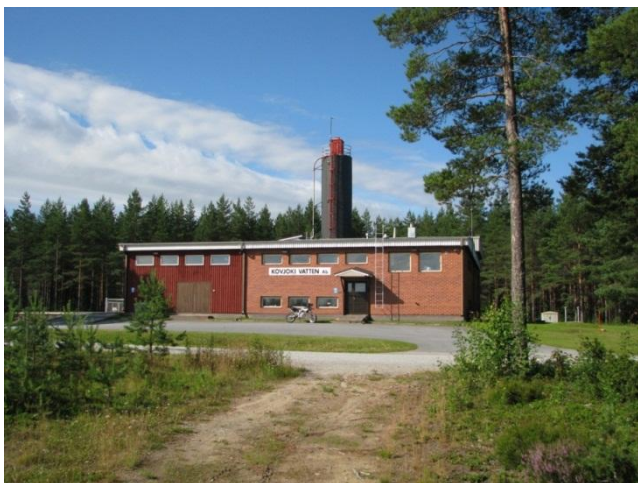
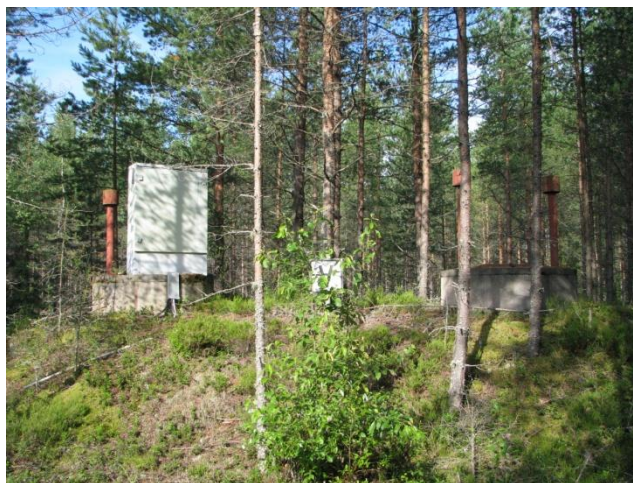
Kuva 12 a ja b. a) Kovjoki Vatten Ab:n vesilaitos Hysalhedenillä. b) Hysalhedenin vedenottamon kaivoja (Erika Liesegang 24.7.2012)

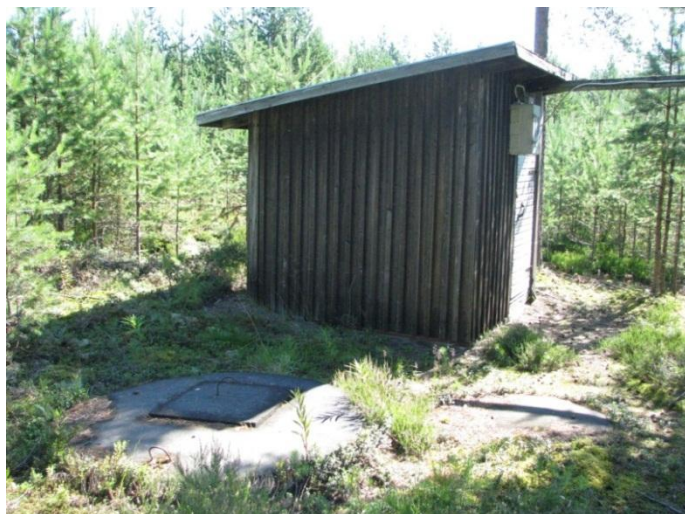
Kuva 15. Kalljärv vattenbolagin ottamo. (Erika Liesegang 26.7.2012)

Kalljärv Vattenin vedenottamoon on liittynyt kolme taloutta ja yksi hevostalli. Vedenottamolla on ollut vain vähäisiä vedenlaatu ongelmia veden hajun ja pH:n kanssa. Ottamo on otettu käyttöön vuonna 1968 ja siihen kuuluu yksi betonirengaskaivo. Ottamon kaivo sijaitsee tien vieressä aitaamattomalla alueella. Kaivo ei ole lukossa.

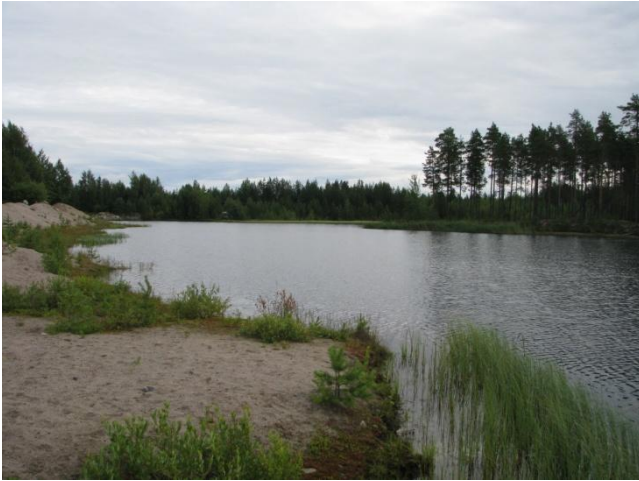
Kuva 16. Bredkanganin alueelle on muodostunut laajoja pohjavesilampia maa-ainesten oton seurauksena. Kuvassa SOKKA-alue 1. (Erika Liesegang 23.7.2012)

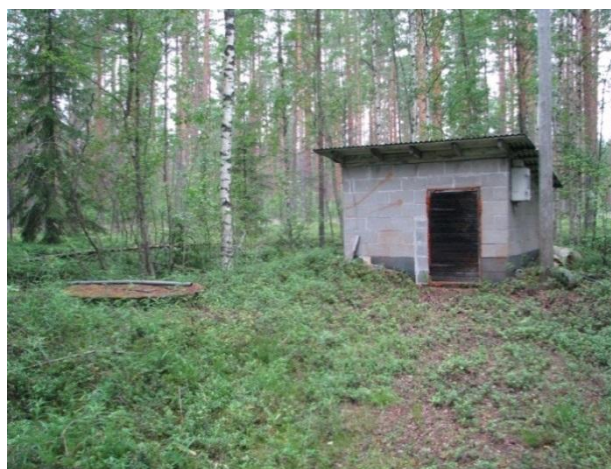
Kuva 21. Markenin vedenottamorakennus ja kaivo. (Erika Liesegang 25.7.2012)

Pohjavesialueella sijaitsee Markens vattenin vedenottamo Marken, johon on liittynyt kaksi taloutta. Vedenottamorakennus on lukittu, mutta itse kaivo on lukitsematta (kuva 21). Vedenottoaluetta ei ole aidattu. Vedenottamon ympäriltä on kaivettu maa-ainesta, jonka johdosta alueelle on muodostunut useita pieniä kuoppia. Kuopat eivät kuitenkaan yllä pohjaveteen asti ja niihin on muodostunut kasvillisuutta.

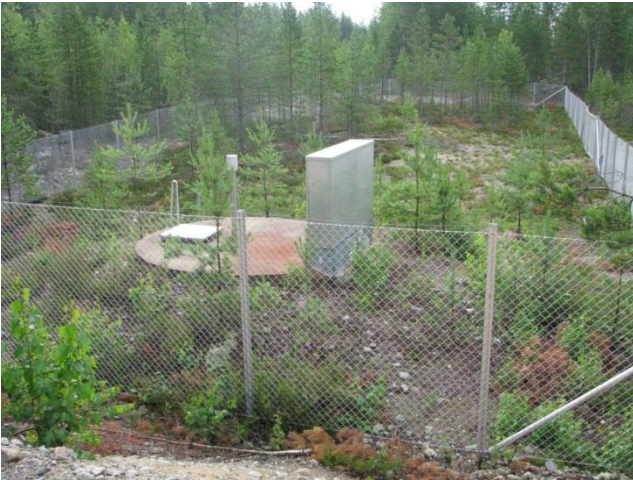
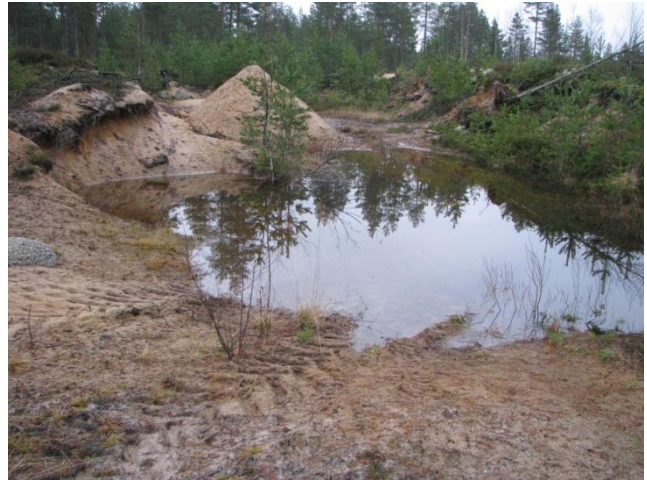
Kuva 22 a ja b. a) Kainuunkankaan vedenottamo. b) Kotitarveottoa Kainuunkankaalla, jonka seurauksena pohjavedenpinta on tullut näkyviin (SOKKA-alue 2). (Erika Liesegang 25.7.2012 ja 22.11.2012)

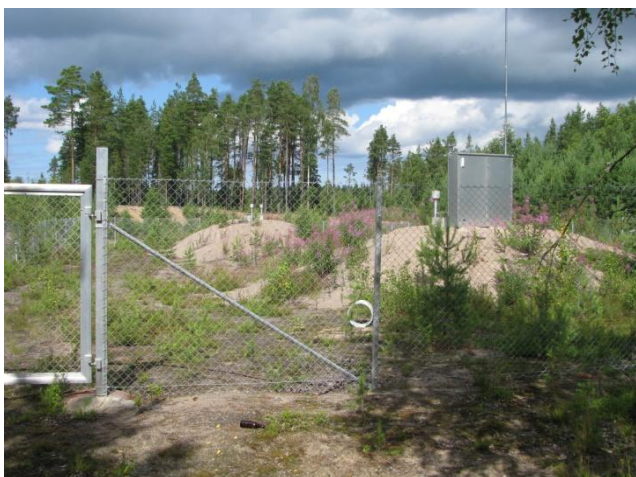
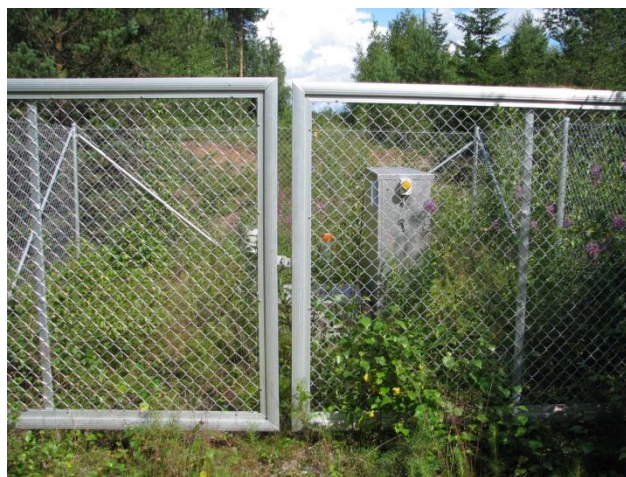
Kuva 23 a ja b. Soklothedetin vedenottamon kaivoja. Kaivot sijaitsevat aidatuilla ja lukituilla alueilla. (Erika Liesegang 24.7.2012)

Vedenottamoon kuuluu kolme putkikaivoa. Kaivot sijaitsevat pisteissä 38 ja 51. Pisteestä 38, joka sijaitsee pohjavesialueen kaakkoisosassa, vesi johdetaan pisteeseen 45, jossa jälleenimeytetään maaperään. Pisteestä 51 vesi johdetaan Kovjoen vesilaitokselle. Vedenottamon kaivot sijaitsevat lukitulla ja aidatulla alueella (kuva 23 a ja b).

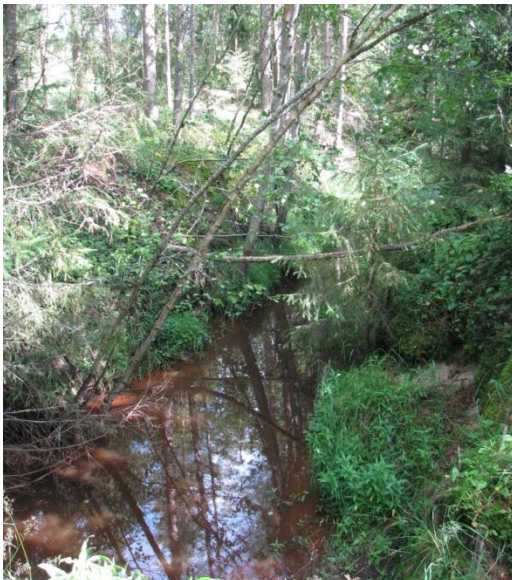
Kuva 24 a ja b. a) Messträskbäckenin puroon purkautuu Roskan alueen pohjavettä. b) Roskan pohjavesialueen ainoa rakennus on metsästysseuran maja. (Erika Liesegang 2.8.2012)

Tyypiltään pohjavesialue on synklininen, vettä ympäristöstä keräävä. Pohjavesi virtaa alueen etelästä ja pohjoisesta kohti muodostuman keskiosan läpi kulkevaa Messträskbäckenin puroa, johon pohjavettä myös purkautuu (kuva 24 a). Purkautuma on lisääntynyttä verrattuna luontaiseen pohjaveden purkautumiseen, sillä puroa on ruopattu. Roskan ja Sandåsenin pohjavesialueiden välissä kulkee lounais-koillissuuntainen pohjavedenjakaja. Vedenjakajalta sijaitsevalta lammikolta pohjavedenpinta laskee ensin melko jyrkästi kohti pohjoista loiventuen kohti Messträskbackenin puroa. Pohjavesialueen koillisosassa, harjun ydinalueella, pohjavedenpinta viettää loivasti etelään.

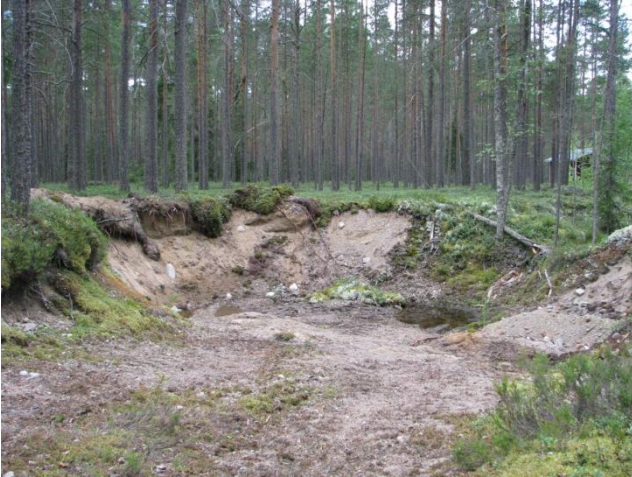
Kuvat 25 a, b, c ja d. a) Kotitarveottoa Bredkanganin pohjavesialueella, kuoppa on jälkihoitamaton ja sen pohja on kostea. b) Vanha kotitarveotto kuoppa Markenin pohjavesialueella, kuopan pohjalla on pohjavesilammikko, johon on muodostunut sammalta ja kasvillisuutta. c) Laaja kotitarveotto alue Bredkanganilla (alue 22), kasvillisuutta on kuorittu pois ja kuoppaan on muodostunut lammikko. d) Kotitarveottoa Härmäläbackenilla, kuoppa on uusi ja syvä. (Erika Liesegang, 23.7.2012, 25.7.2012 ja 31.7.2012)

Maastotarkastelun yhteydessä suunnitelma-alueella todettiin jonkin verran kotitarveottamista. Osa ottamispaikoista oli jo vanhoja ja niihin oli muodostunut kasvillisuutta. Pääosin otetut maa-ainesmäärät olivat pieniä, mutta pohjavesialueilta löydettiin muutamia laajojakin kotitarveottoalueita, joista oli kuorittu kasvillisuus pois ja tarkoituksena ilmeisesti jatkaa maa-ainesten ottoa (kuva 25 c ja d). Lisäksi maastokäynneillä huomattiin, että osasta jo ottamisen lopettaneelta maa-ainekuopalta käydään edelleen ottamassa hiekkaa. Tällaisia paikkoja oli mm. Gunnarskangan A:n ja Hysalhedenin alueilla. Monen ottopaikan pohja oli kostea tai sinne oli muodostunut pohjavesilammikko, eikä kuoppia ollut jälkihoidettu (kuva 25 a ja b). Lisäksi kuoppia käytetään risujen, kantojen ja muun roskan kaatopaikkoina. Suunnitelma-alueella pohjaveden pinta on lähellä maanpintaa ja kotitarveottoalueet ovat jälkihoitamattomia, joten suositellaan, että kotitarveotosta tulee tehdä ilmoitus kunnan ympäristövalvontaan aina, kun suunnitellaan maa-ainesten ottamista pohjavesialueilla.

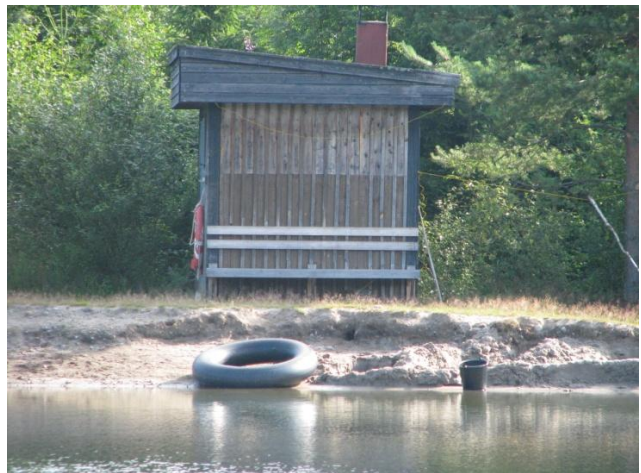
Kuva 27 a ja b. Pohjavesilammikoiden virkistyskäyttöä. a) Palomhedetin SOKKA-alueella on liukumäki ja laituri. b) Hysalhedenin SOKKA-alueen 8 rannalla oleva "mökki" ja uimaranta. (Erika Liesegang 23.7.2012 ja 24.7.2012)

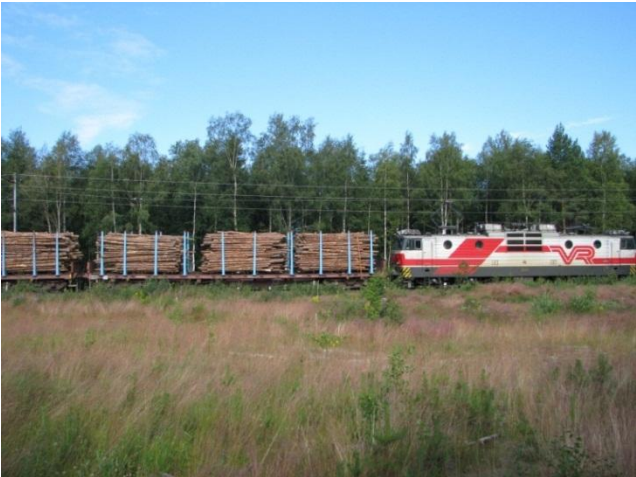
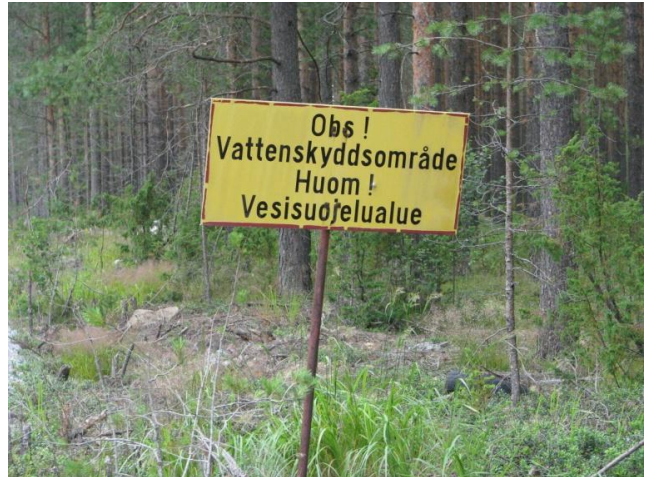
Junarata kulkee Gunnarskangan A:lla Länsi-Suomen vesioikeuden vahvistaman Prästkanganin vedenottamon kauko- ja lähisuojavyöhykkeen läpi. Keppo vattenandelslagin vedenottamo sijaitsee junaradasta noin 250 metriä lounaaseen, pohjaveden virtaussuunnassa alavirtaan junaradasta. Maaperä radan läheisyydessä on hiekkaa ja hienoa hiekkaa ja pohjavesi on lähellä maanpintaa. Mahdollisen päästön tapahtuessa maaperään joutunut aine imeytyy nopeasti ja kulkeutuu edelleen pohjaveteen ja kohti vedenottamoa. Radan varressa on yksi pohjavesialueesta kertova kyltti (kuva 28 b).

Kuva 28 a ja b. a) Puutavaran raidekuljetusta Hysalhedenin pohjavesialueella. b) Vesisuojelualue-kytti junaradan varressa Gunnarskangan A:lla. (Erika Liesegang, 19.7.2012 ja 24.7.2012)

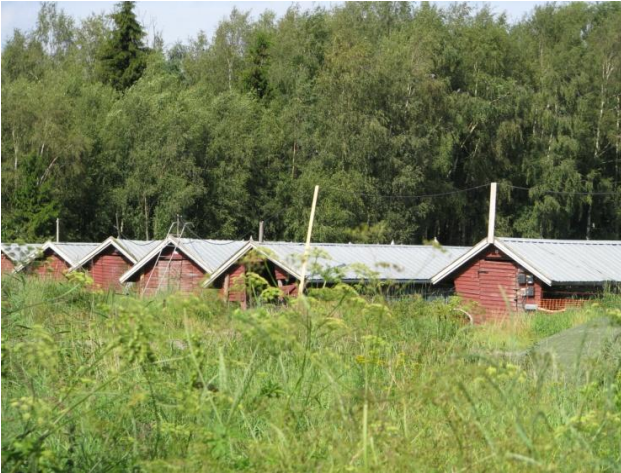
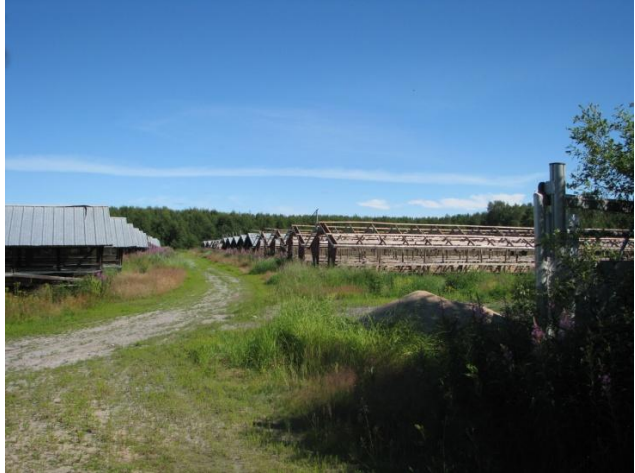
Sandnäsetin eteläosassa, pohjaveden muodostumisalueella, on yksi toimintansa lopettanut turkistarha (kuva 29 b). Turkistarhan varsinainen toiminta on loppunut vuoden 2010 lopussa. Tarhan omistaja sai kuitenkin jatkoluvan pentujen pitämiseksi alueella vuoden 2011 loppuun. Jatkoluvan ehtona oli tarha-alueen kunnostus toiminnan lopettamisen jälkeen sekä veden laadun tarkkailu alueelle asennetuista pohjavesiputkista. Maaperä tilan alueella on hiekkaa ja soraa. Pohjaveden virtaus alueella on kohti luodetta, eli tarha-alueelta kohti tutkittuja vedenottoaikoja. Maastokäynnin yhteydessä kesällä 2012 todettiin osan alueen varjotaloista olevan vielä tallella, mutta ne on siivottu pois keväällä 2013. Tällöin myös alueen pintamaa on kuorittu pois. Turkistarha voi aiheuttaa riskin pohjaveden laadulle myös kunnostuksen jälkeen, mikäli maaperä tarhan alueella on päässyt pilaantumaan. Turkistarhan havaintoputkista kesällä 2011 otettujen näytteiden perusteella pohjavesi tarhan alueella on hyvin tyyppipitoista, ammoniumtyyppipitoisuus oli jopa 260 mg/l ja nitraattipitoisuus 720 mg/l. Vesinäytteissä oli runsaasti koliformisia bakteereja ja vesi oli sameaa. Sähkönjohtavuus arvot olivat korkeat (max. 400 mS/m).

Kuva 29 a ja b. a) Bredskärin alueella vuoden 2012 loppuun asti toiminnassa ollut tila. b) Sandnåsetin pohjavesialueella vuoden 2010 loppuun asti toiminnassa ollut turkistila, jossa kunnostustyöt on nykyään toteutettu ja varjotalot purettu. Kesällä 2012 alueella oli vielä varjotaloja. (Erika Liesegang 2.8.2012 ja 1.7.2012)

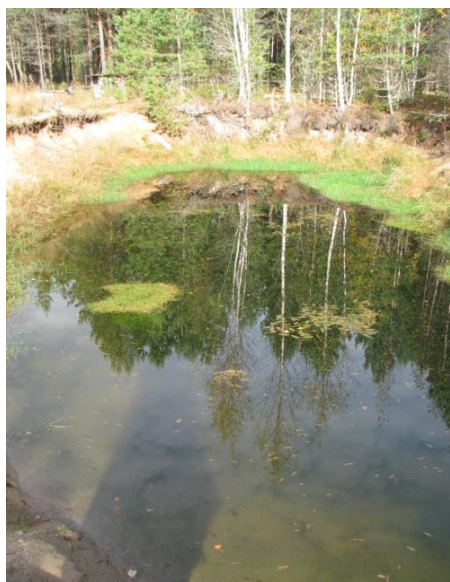
Kuva 30. Toinen Markenin tarha-alueella sijaitsevista lammikoista (Erika Liesegang 28.9.2012)

Toisen tarha-alueen varjotalot ovat purkamatta, osa niistä on romahtanut. Varjotalojen väleihin on alkanut kasvamaan puita. Pintamaakerrokset varjotalojen alta on todennäköisesti korjattu pois. Tarha sijaitsee pohjavesialueen keskiosassa pohjaveden muodostumisalueella, missä maaperä on hiekkaa ja soraa. Pohjavesi virtaa turkistilan alueelta kohti tutkittua vedenottamon paikkaa. Tarha on ollut toiminnassa vuodesta 1977 vuoteen 1990. Tarhan alueella on kaksi pohjavesilammikkoa, joista on käyty hakemassa hiekkaa lähiaikoinakin (kuva 30). Lammikot tulee kunnostaa ja maanainesten ottaminen tarha-alueelta lopettaa. Suojelusuunnitelmaa tehtäessä tarha-alueen ja tutkitun vedenottopaikan väliin asennettiin pohjaveden havaintoputki maa- ja metsätalouden hajavesi seuranta varten. Putkesta otettiin näyte marraskuussa 2012 ja analyysien perusteella typen yhdisteiden määrät pohjavedessä ovat vähäisiä. Kokonaisfosforipitoisuus oli 0,33 mg/l ja fosfaattifosforipitoisuus 0,1 mg/l, eli kokonaisfosforipitoisuus oli koholla. Itse tarha-alueen aiheuttama riski pohjavedelle on pieni, mutta alueella sijaitseva pohjavesilammikko lisää riskiä.

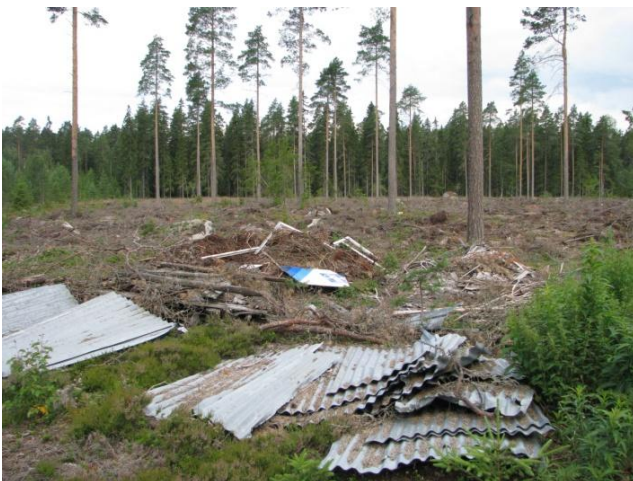
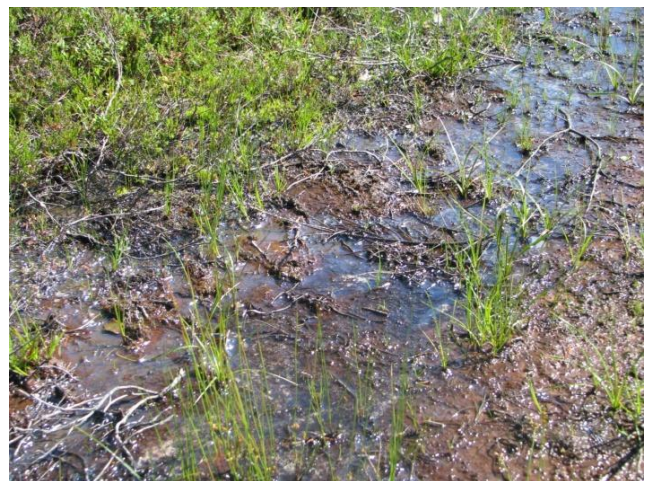
Kuva 31 a ja b. a) Metsänhakkuuta ja roskia Gunnarskangan A:n pohjavesialueella b) Öljyä hakkuuaukion vieressä olevan maa-aineskuopan (SOKKA 15) märällä pohjalla Hedetissä. (Erika Liesegang 19.7.2012 ja 17.7.2012)

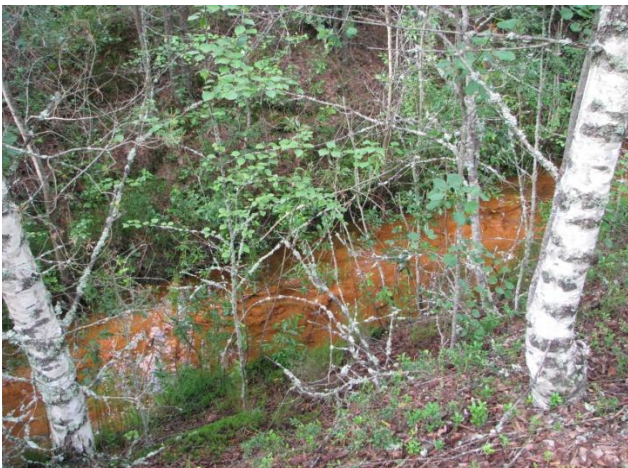
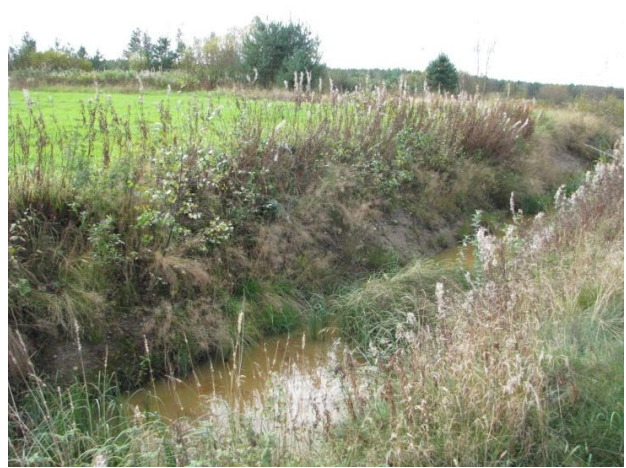
Bredkanganin eteläisistä pohjavesilammikoista (SOKKA 18 ja 19) on johdettu oja rummulla tien alitse länteen päin (kuva 32 a). Ojasta ei ole tehty virtaamamittauksia, mutta kyseessä on kuitenkin pohjavesiselvityksen yhteydessä vuonna 1997 arvioitu olevan huomattava purkauma, joka laskee pohjaveden pintaa. Toinen vastaava ojalla aiheutettu purkauma tapahtuu pohjoisosan lammikosta (SOKKA 7), jonka virtaamaksi pohjavesiselvityksen yhteydessä laskettiin  $260 \text{ m}^3/\text{vrk}$ . Lisäksi ainakin kohti SOKKA-aluetta 12 on kaivettu oja, mikä tuo humuspitoista suovettä lammikkoon. Vastaavanlaisia, joko pohjaveden pintaa laskevia tai suovettä lammikoihin tuovia ojituksia, saattaa olla myös muissa alueen pohjavesilammikoissa. Bredkanganin pohjavesialueen reuna-alueet muodostuvat kokonaan ojitetuista, metsiksi muutetuista suoalueista, jotka vaikuttavat pohjaveden laatuun.

Markenin kaakkoisosassa sijaitsevasta laajasta pohjavesilammikosta (SOKKA 3) on kaivettu pelto-oja itään kohti Kovjokea (kuva 32 b). Pohjavesiselvityksen yhteydessä vuoden 2010 marraskuussa lammikosta ojaan purkautuvaksi vesimääräksi saatiin  $1408 \text{ m}^3/\text{vrk}$ . Kokkolan vesi- ja ympäristöpiiri mittasi vuonna 1992 alustavan pohjavesiselvityksen yhteydessä lammikon vedenpinnan korkeudeksi  $+34,77 \text{ m}$ . Vuonna 2010 pohjavesiselvityksen yhteydessä lammikon pinnan korkeus oli  $+34,44 \text{ m}$  eli lammikon pinta on laskenut noin  $30 \text{ cm}$ . Toinen purkautumisalue on Markenin alueen luoteisosassa, jossa pohjavettä purkautuu alueen poikki kulkevaan metsäojaan. Täällä virtaamaksi mitattiin pohjavesiselvityksen yhteydessä marraskuussa 2010 noin  $399 \text{ m}^3/\text{vrk}$  ja helmikuussa 2011 noin  $71 \text{ m}^3/\text{vrk}$ .

Kuva 32 a ja b. a) Bredkanganin eteläisistä lammikoista kaivettu oja. b) Markenin lammikosta kaivettu oja, jonka mitattu virtaama on huomattava. (Erika Liesegang 23.7.2012 ja 28.9.2012)

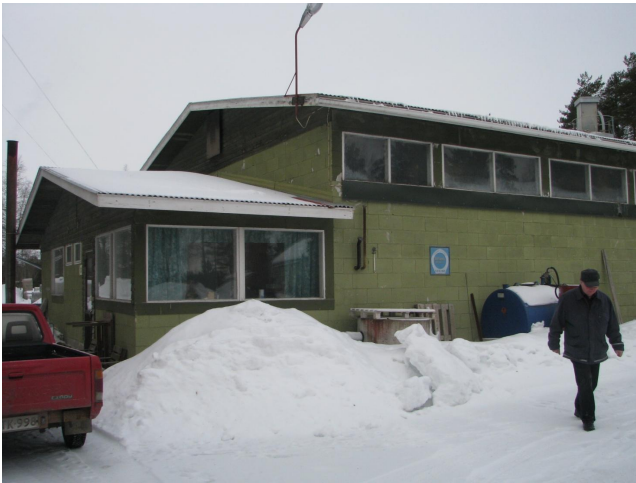
Kiinteistö on liittynyt alueen yhteiseen viemärointiin. Kaikki kiinteistöllä syntyvät jätevedet johdetaan ensin saostuskaivoon, jonka jälkeen vedet johdetaan pohjavesialueen ulkopuolella sijaitsevaan maasuodattamoon. Yrityksen piha-alue on päällystämätön, ainoastaan koneiden pesupaikan pohja on päällystetty betonilla. Sementtivalimolla on maanpäällinen öljysäiliö, joka sijaitsee ulkona, valimorakennuksen vieressä (kuva 33). Öljysäiliössä on suoja-allas, muttei katosta. Hydraulikkaöljy ym.

Sementtivalimon toiminnan ei arvioida aiheuttavan suurta riskiä pohjavedelle. Suurin riski pohjavedelle koituu mahdollisista koneista tai tankkauksen aikana tapahtuvista öljyvuodoista. Yritystoiminta kiinteistöllä ei enää jatku kuin noin kaksi vuotta, jonka jälkeen nykyiset omistajat jäävät eläkkeelle.

Kuva 33. Valimorakennuksen seinustalla on suoja-altaassa oleva öljysäiliö. (Erika Liesegang 19.3.2013)

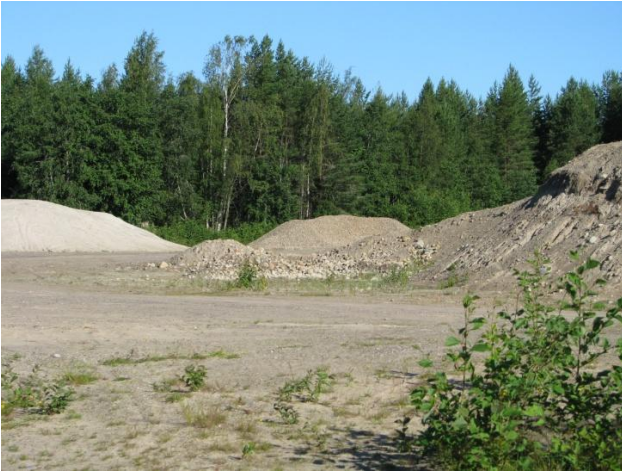
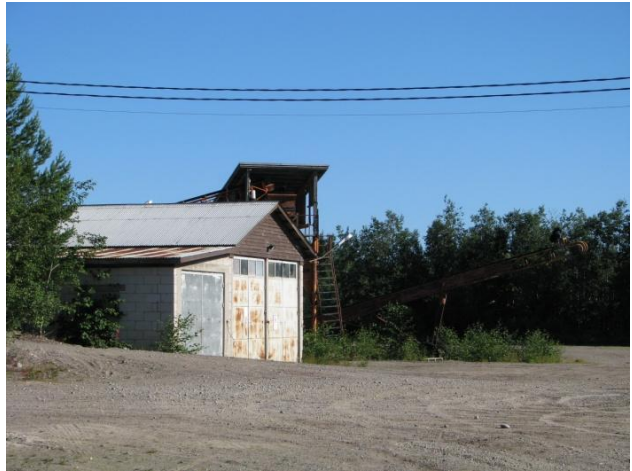
Sandåsenin pohjavesialueella kiinteistöllä 4:47 toimii yritys, joka myy soraa ja hiekkaa. Yrityksellä on aiemmin ollut alueella myös soramurskaamo, mutta murskaamotoimintaa ei enää nykyään ole. Alueella säilytetään maa-ainesten varastokasoja (kuva 34 a). Maa-ainesten lastaamiseen ja kuljettamiseen käytettävät koneet tuodaan alueella tarvittaessa. Tavallisesti alueella ei säilytetä koneita. Koneita ei myöskään tankata alueella. Kiinteistöllä on varastokasojen lisäksi vanha halli, toimistorakennus sekä maa-ainesten lajitteluun käytettävä seula (kuva 34 b). Lisäksi alueella on vanha, käyttämätön öljysäiliö.

Suurin riski pohjavedelle koituu mahdollisista koneista tapahtuvista öljyvuoodoista. Pohjavettä suojaavat maakerrokset ovat ohuet ja kiinteistön välittömässä läheisyydessä on pohjavesilampia, jolloin haitta-aineet pääsevät nopeasti pohjaveteen. Muuten toiminnan aiheuttama pohjavesiriski on pieni.

Kuva 34 a ja b. Sandåsenin pohjavesialueella toimii soran myyntiyritys. a) Yrityksen kiinteistöllä säilytetään maa-ainesten varastokasoja. b) Kiinteistöllä on halli ja maa-ainesten lajitteluun käytettävä seula. (Erika Liesegang 1.7.2012)

Taulukko 22. Maa-ainesten myyntiyritystä koskevat toimenpidesuosituks. Suositukset perustuvat ELY-keskuksen lausuntoihin ja ohjeistuksiin.

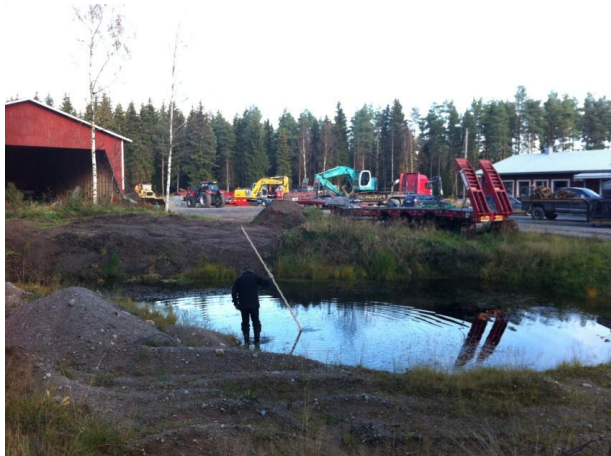
Maanrakennuskoneita myyvä yritys toimii Åvistin pohjavesialueella kiinteistöllä 26:171. Aiemmin samalla kiinteistöllä on toiminut turkistuotantotila, joka on lopettanut toimintansa 2009. Alueen varjotalot on purettu ja alue kunnostettu turkistilan lopettamisen jälkeen. Yritys sijaitsee pohjaveden muodostumisalueella noin 400 metrin päässä Överpurmon vedenottamosta kaakkoon. Pohjaveden virtaus alueella on luoteeseen kohti vedenottamoa. Yrityksen piha-alueen välittömässä läheisyydessä on pohjavesilammikko (kuva 35).

Yritys myy mm. käytettyjä kaivinkoneita ja kaivinkoneiden varusteita, lavetteja sekä kauhoja. Koneita säilytetään piha-alueella. Piha-aluetta ei ole päällystetty ja sadevedet imeytyvät maastoon. Kiinteistöllä ei käsitellä suuria määriä pohjavedelle vaaraa aiheuttavia kemikaaleja. Koneita huolletaan ja tankataan kiinteistöllä.

Suurimman riskin muodostavat koneiden tankkaus sekä koneista mahdollisesti tapahtuvat öljyvuodot. Koneita huollettaessa maahan voi päästä pohjavedelle haitallisia aineita. Piha-alue on päällystämätön ja kiinteistön yhteydessä on pohjavesilammikko. Tämän johdosta maaperään mahdolliset vuotavat haitta-aineet voivat päästä nopeasti pohjaveteen

Kuva 35. Maanrakennuskoneita myyvän yrityksen kiinteistön ja tien välissä on pohjavesilammikko. (Erika Liesegang 3.10.2012)

Taulukko 22. Maanrakennuskoneita myyvän yrityksen toimenpidesuosituksat. Suositukset perustuvat ELY-keskuksen lausuntoihin ja ohjeistuksiin.

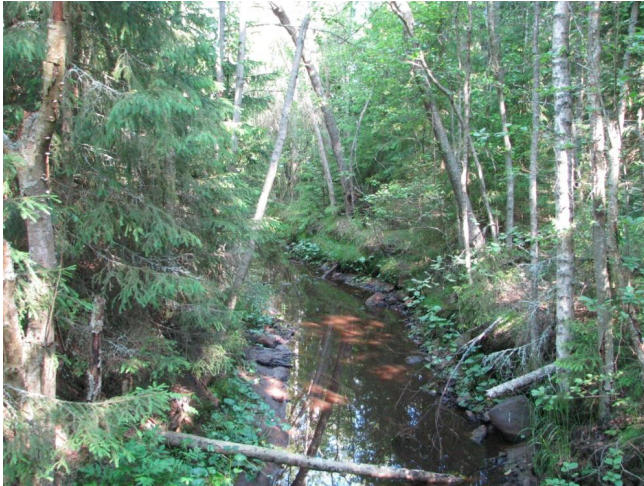
Jätevedet johdetaan Storsandenin läpi Hamnbäckenin puroa pitkin. Matkalla purkupaikalle puro kulkee pienen pohjavesialueella sijaitsevan järven, Stora Hamnpottenin kautta. Hamnbäckenin puron vesi on suoperäisestä valuma-alueesta johtuen tummaa ja hapanta pH:n ollessa alhaisimmillaan vain 4 (kuva 36). Vesi voidaan ravinnepitoisuuksien (kokonaisfosfori ja -typpi) perusteella luokitella erittäin reheväksi. Veden rehevyyteen vaikuttavat rehusekoittamon jätevesien lisäksi ympäristössä olevat pistemäiset lähteet kuten peltoviljely, turkistarhat sekä metsätalouden ojitukset. Puron korkeat ravinnepitoisuudet ja jätevesien johtaminen saattavat aiheuttaa pohjaveden pilaantumista ja sen vaaraa.

Kuva 36. Hamnbäckenin oja, jota pitkin lammikkopuhdistamon jätevesiä johdetaan, Storsandenin pohjavesialue. (Erika Liesegang 4.7.2012.)

Rehusekoittamon on tarkkailtava laskemiensa jätevesien laatua. Jos  $BOD_{7ATU}$ -, kokonaisfosforin, kokonaistypen tai kiinto-aineen raja-arvot ylittyvät, tulee toiminnanharjoittajan tehostaa puhdistusta ja ryhtyä toimiin, jotta varmistetaan, että arvot ovat säädetyissä rajoissa. Jätevesiä saa johtaa pohjavesialueen halki vain vuoden 2014 loppuun asti.

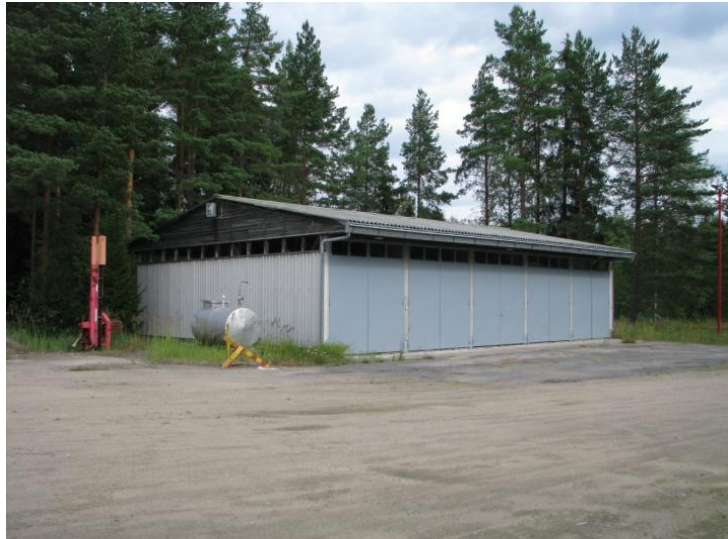
Kuva 37 a ja b. Tielaitoksen entinen tukikohta Härmäläbackenilla. a) Entinen polttonesteen jakelupumppu b) Halli ja öljysäiliö. (Erika Liesegang 31.7.2012)

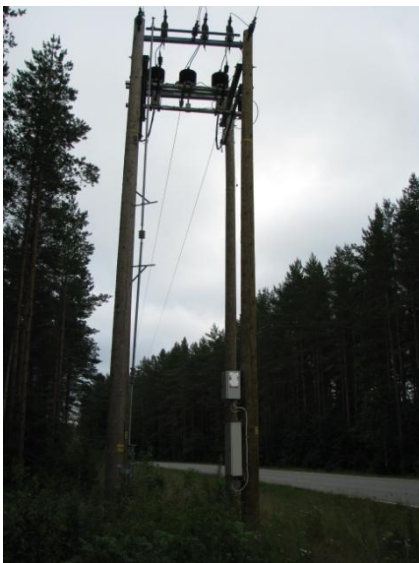
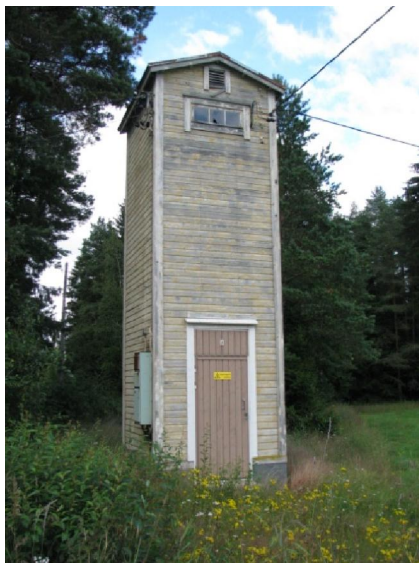
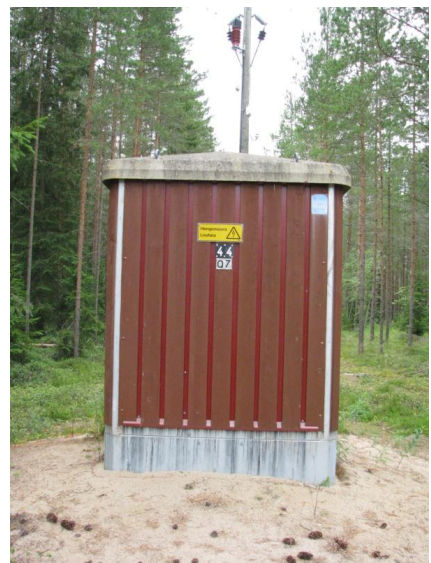
Muuntajissa pohjavesiriskin aiheuttaa niiden sisältämä muuntajaöljy, jonka määrä vaihtelee sadasta yli 20 000 kilogrammaan muuntajan tehosta riippuen. Öljynkiertosysteemi on suljettu, eikä öljyä koskaan vaihdeta. Muuntajien äkilliset öljyvuodot ovat mahdollisia esimerkiksi salamaniskun tai muun vioittumisen seurauksena, pitkäaikaiset vuotojen syynä ovat usein rakenneviat tai osien vanheneminen. Pitkäaikaisessa vuodossa ympäristöön pääsee yleensä vain pieni osa muuntajan koko öljymäärästä, koska muuntaja vioittuu eristeöljyn vanhetessa ja vika havaitaan nopeasti. Todellinen ympäristöriski muodostuu, jos muuntaja vaurioituu niin pahoin, että suurin osa tai koko muuntaja öljymäärä pääsee maaperään. Tällainen tilanne voi syntyä muuntajan sisäisen eristyksen pettäessä esimerkiksi salaman aiheuttaman ylijännitteen seurauksena. Myös ulkoinen valokaari, ilkivalta tai varomaton metsästysaseen käyttö voi aiheuttaa vaurioita, jotka johtavat äkilliseen vuotoon. (Liimatainen 2002)

Kuva 38 a, b ja c. Erilaisia muuntamotyyppejä. a) Pylväsmuuntamo Gunnarskanganilla b) tornimuuntamo Bredskärillä ja c) puistomuuntamo Gunnarskanganilla. (Erika Liesegang 19.7. ja 2.8.2012)

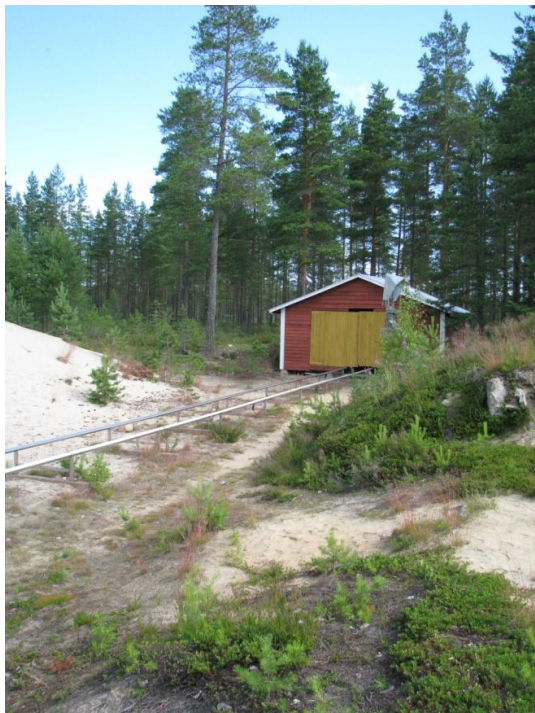
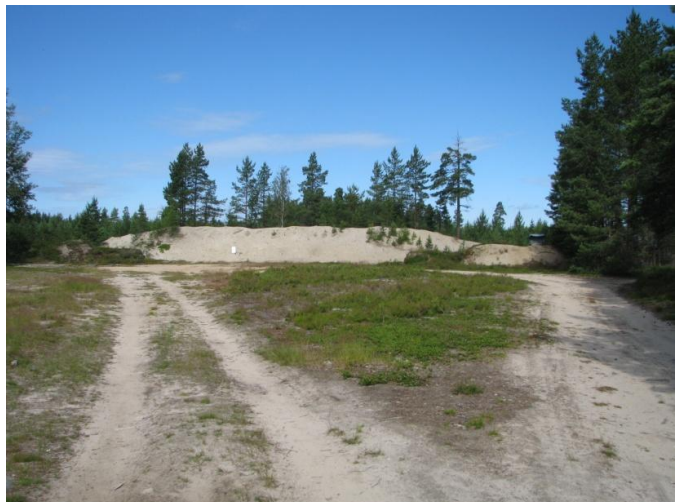
Kuva 39 a ja b. Kovjoen ampumarata Soklothedetillä a) luotirata ja b) taustavalli ja ampumarata. (Erika Liesegang, 24.7.2012).

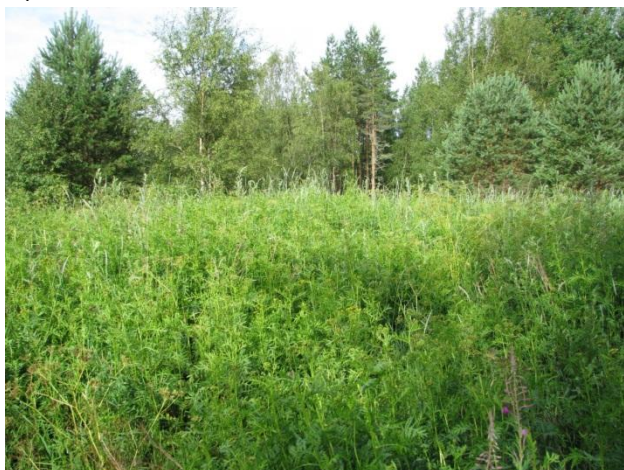
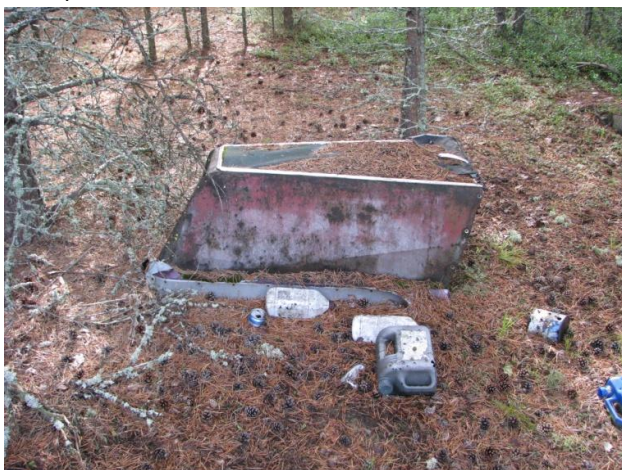
Kaatopaikka aiheuttaa riskin pohjaveden laadulle, sillä pilaantunut maaperä on puhdistamatta, eikä kaatopaikan pintamaata ole tiivistetty. Pohjaveden laadun turvaamiseksi kaatopaikka tulisi siirtää pois pohjavesialueelta.

Kuva 40 a ja b. a) Vanha kaatopaikka Bredkanganilla. b) Kaatopaikan läheisyyteen on tuotu roskaa. (Erika Liesegang 23.7.2012)

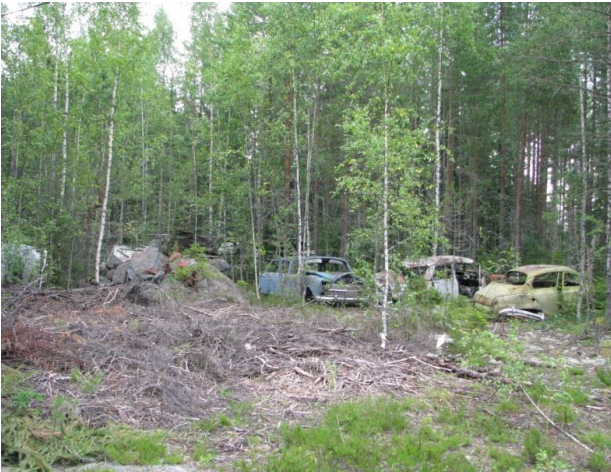
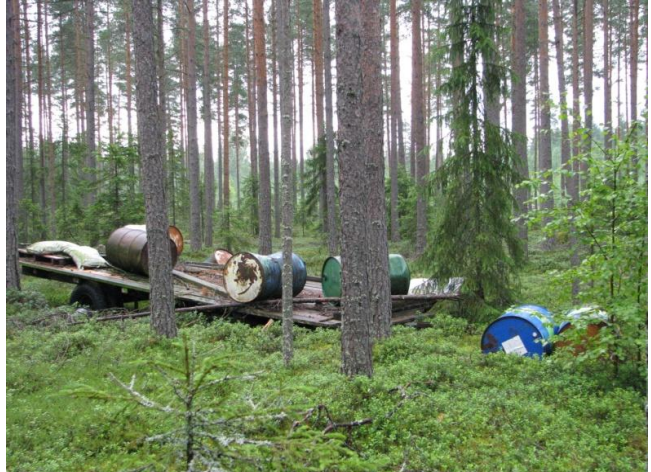
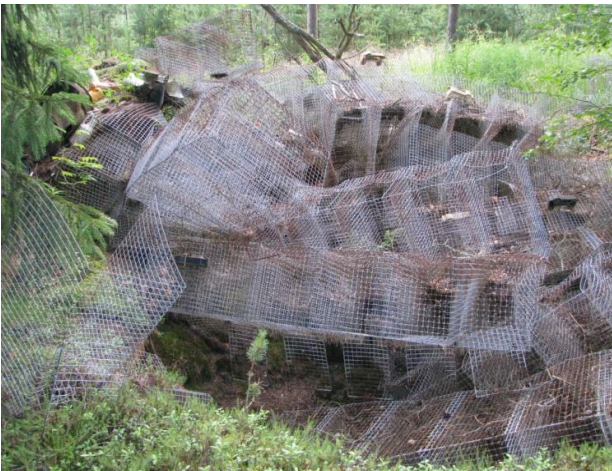
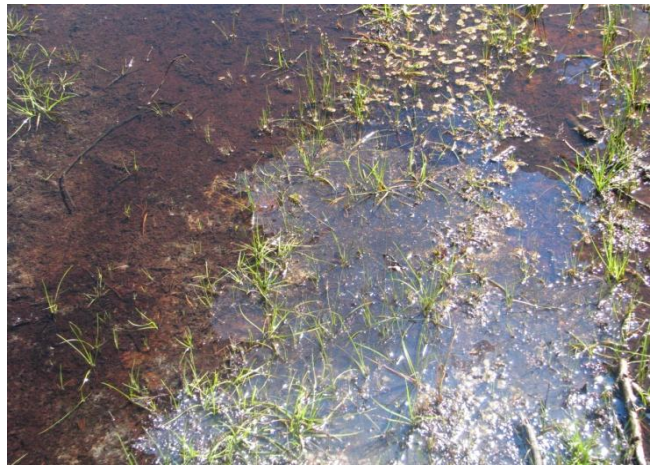
Kuvat 41. a, b, c ja d. a) Pienkaatopaikka Korpunbackenin alueella. b) Vanhoja tynnyreitä ja kuormalava Markenissa. c) Turkistarhan häkkejä maa-ainekuopassa Gunnarskangan A:lla. d) Öljyä vanhan maa-ainekuopan märällä pohjalla Hedetissä. (Erika Liesegang 31.7.2012, 25.7.2012, 19.7.2012 ja 17.7.2012)

Taulukko 28. Kaatopaikkoja ja roskaantuneita alueita koskevat toimenpidesuosituksukset.

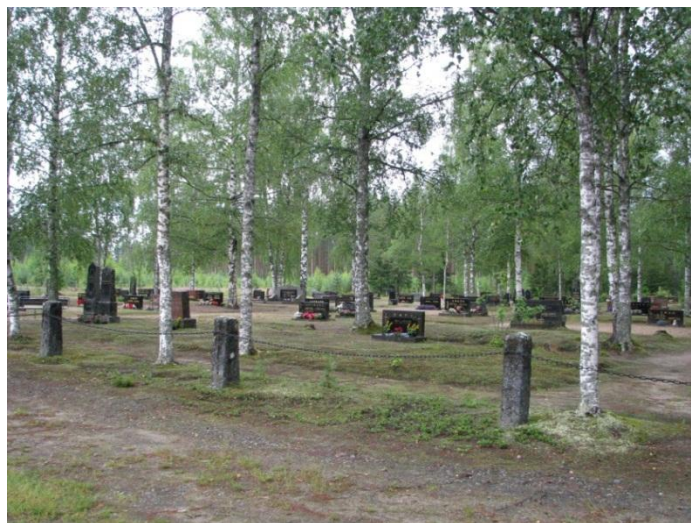
Hautausmaa-alue on kooltaan noin 0,65 hehtaaria ja siellä on noin 100 hautapaikkaa. Hautausmaalla on käytössään oma kaivo. Hautausmaan alueella kasvaa koivuja, hautojen ympärillä on nurmikko/sammalta ja käytävät ovat hiekkaa. Lannoitteiden käyttö alueella on kasvillisuuden perusteella vähäistä. Hautausmaa ei todennäköisesti aiheuta suurta riskiä pohjavedelle alueen pienestä koosta johtuen.

Hautausmaan kaivosta otettiin vesinäyte suojelusuunnitelman yhteydessä. Näytteessä ei todettu hautausmaan vaikuttaneen veden laatuun. Hautausmaan kaivossa vesi oli rautapitoista ja se oli happamuudeltaan lähes neutraalia (pH 7,1). Veden väriluku oli korkea (11 mg/l Pt) ja siinä todettiin fekaalisia enterokokkeja 2 pmy/100 ml, jotka voivat viitata pintaveden pääsevän kaivoon. Muilta tutkituilta osin vesi oli laadultaan hyvää.

Kuva 42. Hautausmaa Markenin pohjavesialueella (Erika Liesegang 25.7.2012)

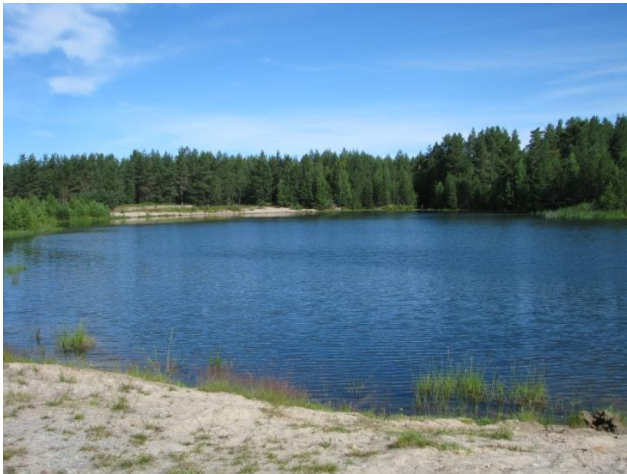
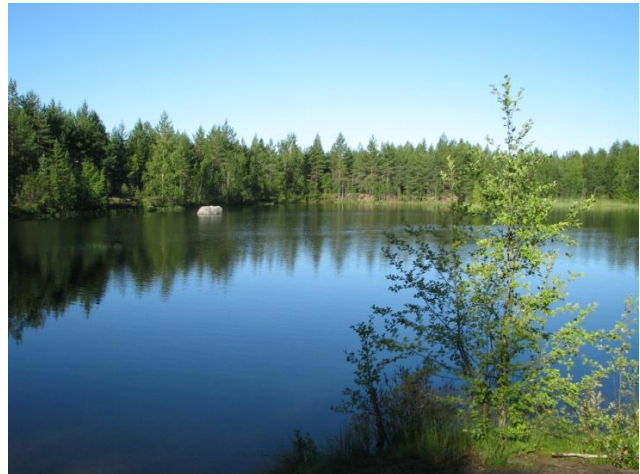
Kuva 44 a ja b. a) Hedetin (alue 2) ja b) Sandåsenin (alue 2) pohjavesialueilla sijaitsevat pohjavesilammikot, joiden kunnostaminen on arvioitu mahdottomaksi. Molemmat ovat laajoja sekä syviä. (Erika Liesegang 1.7.2012 ja 17.7.2012 )

- Rantojen kasvustoa voidaan tarvittaessa raivata. Lisäksi tulee tarkkailla, etteivät lammet pääse rehevöitymään.
- Lampia ei tule käyttää autojen tai mattojen pesuun, eikä moottoriurheiluun talvisin. Lampien käyttämistä uimapaikkoina tulisi välttää.
- Alueilla kulkevat turhat tiet tulee sulkea ja alueiden tarpeeton käyttö kieltää.
- Kasvillisuuden palautumista tiivispohjaisille ja paljaille alueille voidaan edistää maaperää möyhentämällä ja tuomalla alueille orgaanista ainesta sisältävää pintamateriaalia.

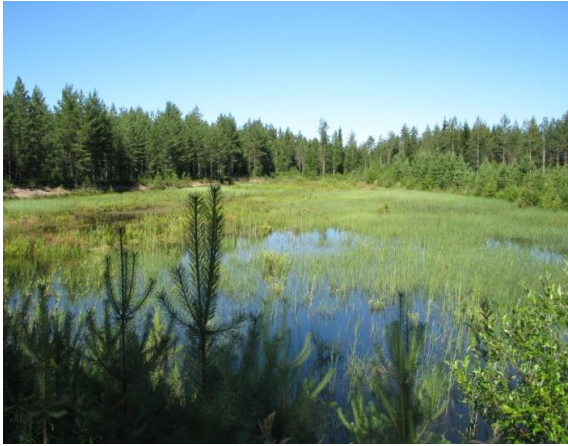
Kuva 45. Hedetissä olevaan matalaan lampeen on kertynyt runsaasti kasvillisuutta ja vesi ei pääse kunnolla liikkumaan (SOKKA 13). Lampe tulisi puhdistaa ja tämän jälkeen joko täyttää tai syventää. (Erika Liesegang 1.7.2012)
