# PEDERSÖREN, UUDENKAARLEPYYN JA PIETARSAAREN POHJAVESIALUEIDEN SUOJELUSUUNNITELMA JA MAA-AINESTEN OTTAMISALUEIDEN ALUSTAVA KUNNOSTUSSUUNNITELMA

Erika Liesegang 3.7.2013

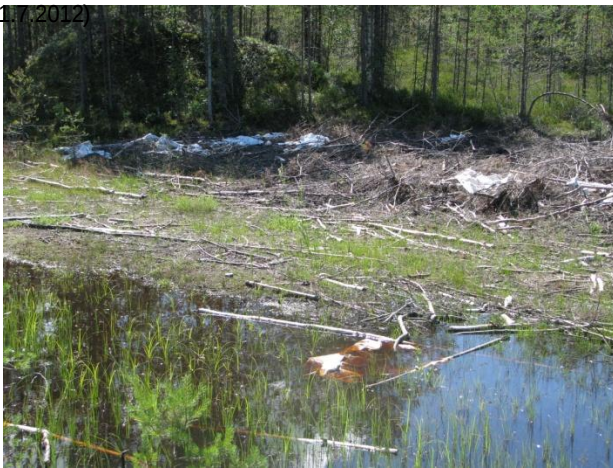
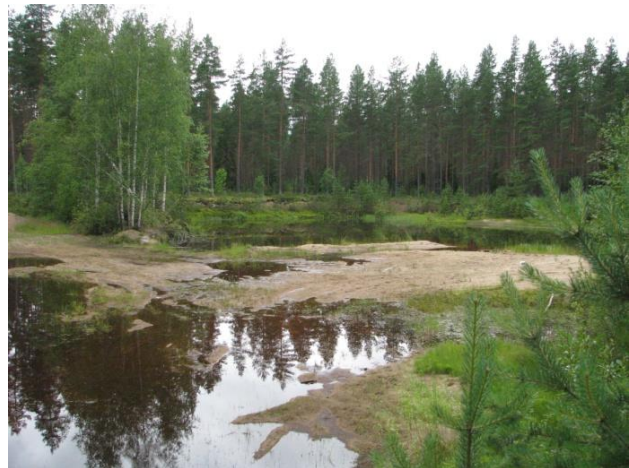
Alueilla, joiden kunnostustarve on arvioitu suureksi, voi olla tarvetta esimerkiksi lampien puhdistamiseen ja täyttämiseen tai syventämiseen sekä alueiden yleiseen siistimiseen pohjaveden suojelemiseksi. Alueiden läheinen sijainti vedenottamoihin tai tutkittuihin vedenottamopaikkoihin nähden (kuva 46 b), lammikoiden runsas kasvillisuus ja veden limoittuminen (kuva 45), alueilla olevat roskat (kuva 46 a) ja alueiden epäasianmukainen käyttö voivat olla syitä, miksi niiden kunnostustarpeeksi on arvioitu suureksi. Suunnitelma-alueella suuren kunnostustarpeen alueita on katsottu sijaitsevan Hedetin, Sandåsenin, Sandnäsetin, Bredkanganin, Gunnarskangan A:n, Hysalhedenin, Markenin, Palomhedetin, Bredskärin ja Roskan pohjavesialueilla (taulukko 42).

Kuva 46 a ja b. Kaikille maa-ainesten ottoalueille, joiden kunnostustarpeeksi on arvioitu suuri, on muodostunut lammikoita. a) Hedetissä olevassa maa-ainesten ottoalueella on pohjavedenpinta näkyvissä ja alueelle on tuotu erilaisia roskia (alue 15). b) Markenin vedenottamon ja tutkitun vedenottopaikan lähisuojavyöhykkeellä on lammikoitunut maa-ainesten ottoalue (alue 4). (Erika Liesegang 1.7.2012 ja 25.7.2012)

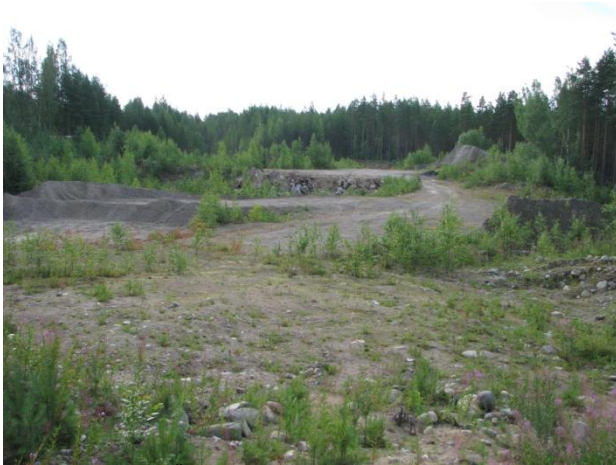
Kuva 47 a ja b. a) Östermossbacken A:n pohjavesialueella olevassa maa-ainesten ottoalueella on kasvillisuudesta paljas, tiivistynyt pohja (SOKKA 2). b) Östermossbacken B:n alueella maa-ainesten ottokuopasta käydään yhä hakemassa aineksia (SOKKA 1). (Erika Liesegang 1.8.2012)

Alueiden kunnostustarpeet liittyvät suunnitelma-alueella lähinnä matalien lampialueiden puhdistamisiin ja täyttöihin sekä jälkihoitamattomien ottamisalueiden siistimiseen ja kasvillisuuden palauttamiseen tiivispohjaisille alueille (kuva 47 a). Alueilla on myös kotitarveottoa vanhoilla maa-ainestenottokuopilla (kuva 47 b) sekä kuoppien käyttöä kaatopaikkoina. Kotitarveottajia tulisi ohjeistaa oton päättymisen jälkeisestä jälkihoitovelvollisuudesta. Suunnitelma-alueella on kaikkiaan 53 aluetta, joiden kunnostustarve on arvioitu kohtalaiseksi (liite 6).

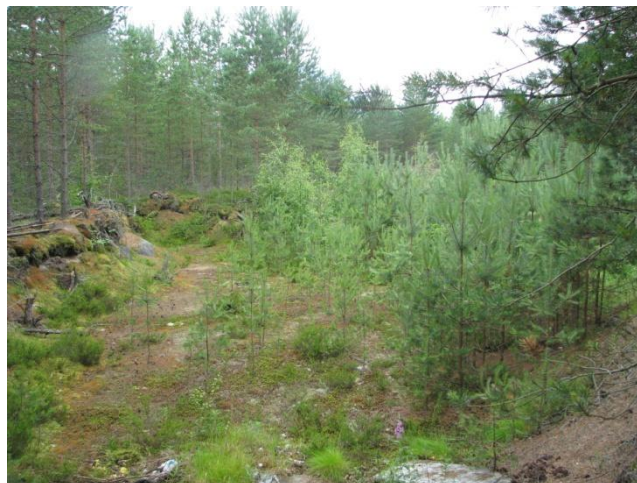
Kuva 48 a ja b. a) Hedetissä oleva kaivualue, jonka kunnostustarve on arvioitu vähäiseksi (SOKKA 5). Alueen kasvillisuuden palautumista tulisi edistää tuomalla alueelle maannoskerros, joka nopeuttaisi taimettumista. b) Gunnarskangan A:n alueella oleva vanha kotitarve ottopaikka, joka on jo alkanut metsittymään. (Erika Liesegang 1.7.2012 ja 19.7.2012)

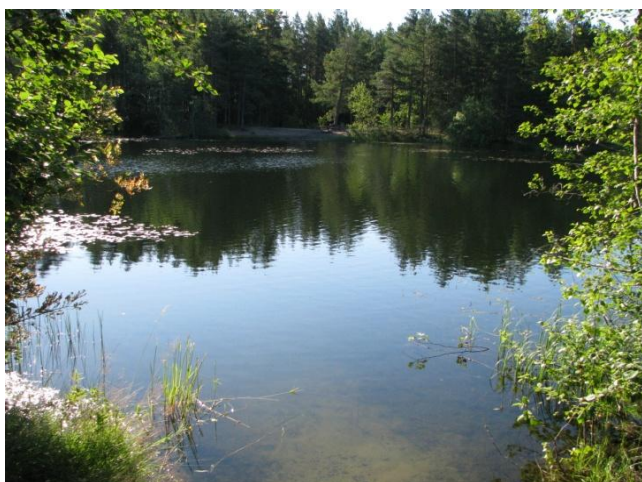
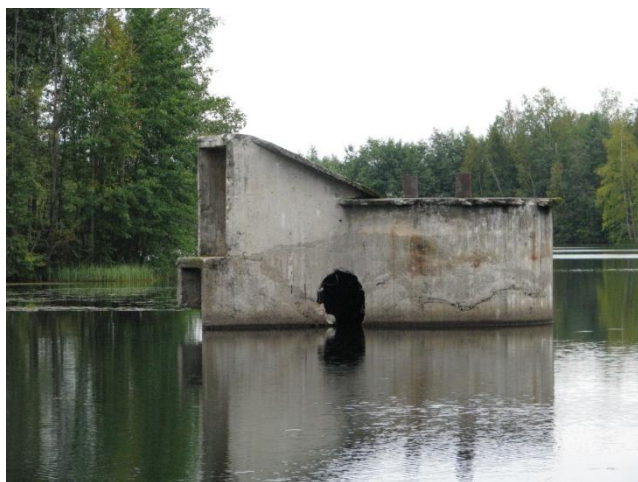
Kuva 49 a ja b. a) Osa alueen 1 lammikoista on melko matalia. b) Yhdessä alueen 1 lammikoista on jäänteitä vanhasta vedenottamosta. (Erika Liesegang 1.7.2012)

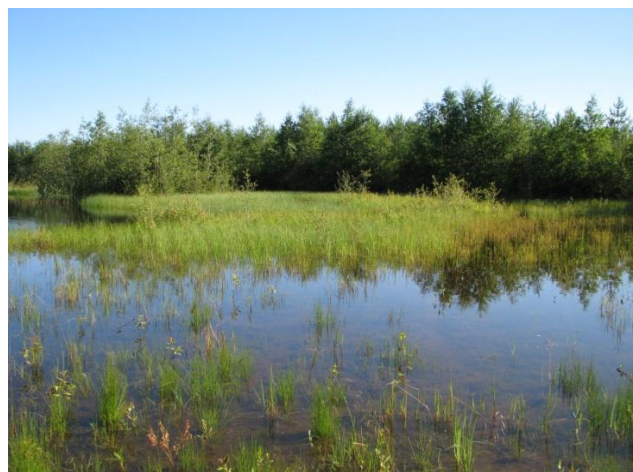
vedenottoaikasta pohjaveden virtaussuunnassa noin 600 metriä ylävirtaan. Sen kunnostustarve on suojelussuunnitelmassa arvioitu kohtalaiseksi, sillä muodostuneen pohjavesilammikon rannat kasvavat tiheää pajua ja lepikköä. Lisäksi osa lammesta on matalaa, etenkin kaakkoisreuna, ja siinä kasvaa kasvillisuutta (kuva 50). Lammikon pohja on limoittunutta. Kooltaan alue on noin 1,52 hehtaaria.

Kuva 50. Alueen 6 lammikon kaakkoisreuna on matalaa ja pohja limoittunutta. (Erika Liesegang 1.7.2012)

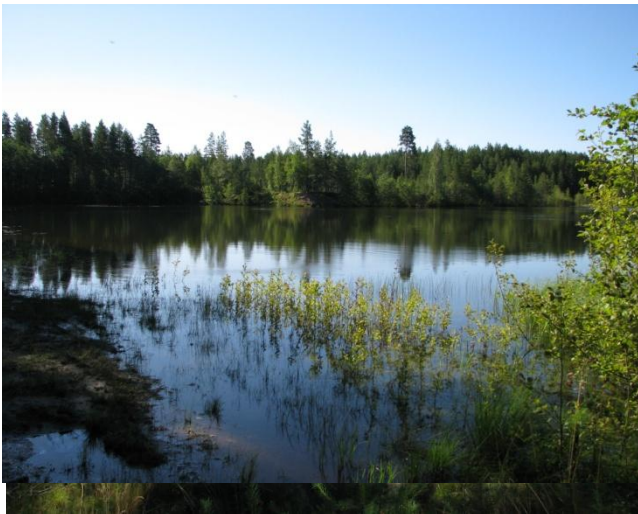
Kuva 51 a, b, c ja d. a) Alue 7 on arvioitu mahdottomaksi kunnostaa, mutta myös siellä matalia rantoja on hyvä tarvittaessa puhdistaa. b) Alueella 8 sijaitsee kaksi syvää lampea. c) Alueella 9 oleva lammikko. d) Alue 10. Alueen lammikossa kasvaa keskellä kasvillisuutta. (Erika Liesegang 1.7. ja 5.9.2012)

Alueet 7-12 on suojelussuunnitelmassa arvioitu mahdottomaksi kunnostaa niiden laajuuden ja syvyyden takia. Alueiden koot vaihtelevat 1,10 hehtaarista 3,85 hehtaariin. Alue 7 sijaitsee tutkitusta vedenotto pisteestä 239 noin 200 metrin päässä pohjaveden virtaussuunnassa ylävirtaan. Kaikki muut alueet sijaitsevat pisteestä 239 noin 50–1200 metriä etelään. Pääosin lammikoissa olevat vedet ovat kirkkaita, mutta tummia. Alueen 7 rannat ovat osin matalia ja niitä tulisi tarvittaessa syventää ja puhdistaa (kuva 51 a). Alueiden 7-9 rannalla kasvaa tiheää lehtipuustoa, jota tulisi harventaa lampien rehevöitymisen välttämiseksi (kuva 51 b ja c).

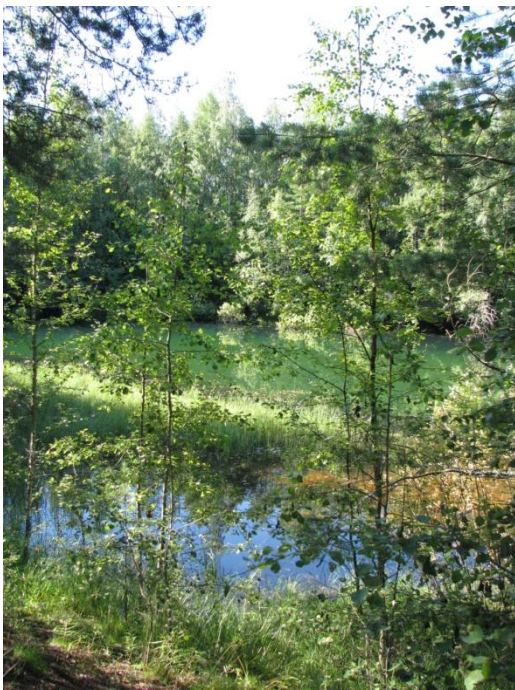
Kuva 52 a ja b. a) Alueella 11 olevat lammet ovat luonnontilaisen oloisia ja niiden vesi on kirkasta. b) Alueen 12 lampea käytetään uimiseen. (Emmi Rankonen 27.6.2007)

Alueen 10 lammikon rannalla on omakotitalo. Lammikon rannat kasvavat osittain tiheää lehti- ja havupuustoa ja reunat ovat osin jyrkkiä (kuva 51 d). Lammikossa on kasvillisuutta. Maastokäyntien yhteydessä kesällä 2012 havaittiin, että lammikon 10 itäreunalla pidettiin työmaa-ajoneuvoja parkissa. Myös alueen 12 rannalle on rakennettu omakotitalo ja lammikon rantaa on muokattu ja muotoiltu. Talon asukkaat käyttävät lammikkoa uimiseen (kuva 52 b). Asukkaiden mukaan lammikon vesi on ruosteista. Alueella 11 sijaitsee useampia lampia, joiden rannat ovat metsittyneet (kuva 52 a).

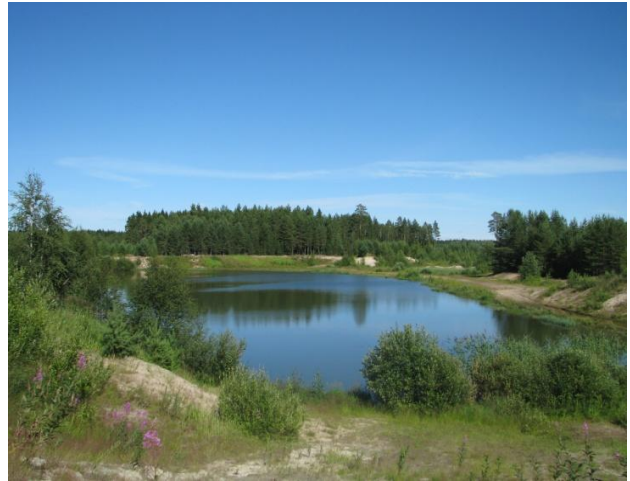
Kuva 54. Yksi alueella 2 olevista pohjavesilammikoista (Erika Liesegang 1.7.2012)

Sandnäsetissä on kaksi tutkittua vedenottamon paikkaa (pisteet 238 ja 330). Piste 238 määritellylle lähisuojaväyhykkeelle sijoittuu yksi laaja maa-ainestenottoalue, joka on kooltaan yli 16 hehtaaria. Alueen 2 kunnostustarve on arvioitu suureksi, sillä siellä ei ole tehty maa-ainestenoton lopettamisen jälkeen lainkaan jälkihoitotoimenpiteitä. Alueella on useita lampia (kuva 54) ja tutkittu vedenottamonpaikka 238 sijoittuu aivan alueella olevan isoimman lammen viereen. Alueella kulkee useita teitä, joiden pohjat ovat tiivistyneet. Myös lampien välisillä alueilla maaperä on paikoin paljasta hiekkaa ja tiivistynyt (kuva 55 a). Alueelle on osittain alkanut muodostumaan uutta taimikkoa (kuva 55 b). Lammikoita ei pystytä kunnostamaan täyttämällä, mutta alue 2 tulee muotoilla ilmeeltään yhtenäiseksi, kuoppien reunoja loiventaa ja sulkea alueella olevat turhat tiet. Alueen kaakkoiskulmassa on riittämättömät suojakerrospaksuudet ja osin kostea pohja. Kasvillisuuden palautumista koilliskulmalle tulee edistää tuomalla alueelle uusi maannoskerros.

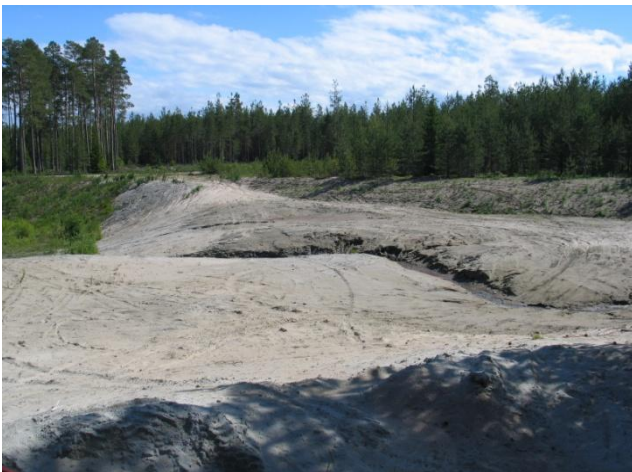
Kuva 55 a ja b. a) Alueella 2 on osittain tiivistyneitä, kasvillisuudesta paljaita alueita. (Emmi Rankonen 27.6.2007) b) Alueelle 2 on jäänyt maa-ainestenoton jälkeen jyrkkiä rinteitä. Kasvillisuus on alkanut osittain palaamaan alueelle. (Erika Liesegang 1.7.2012)

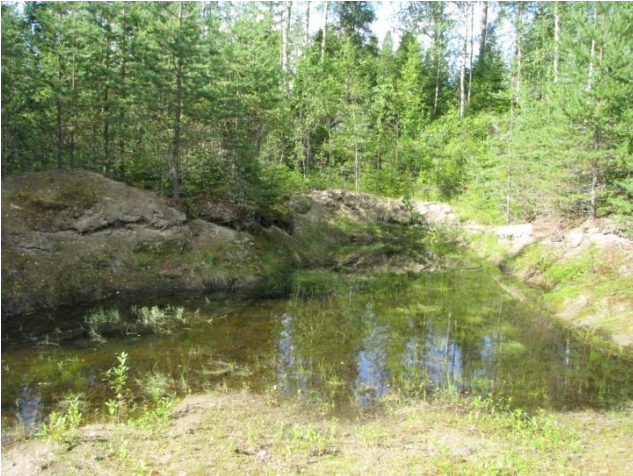
Alue 3 on kotitarveottoalue, jossa pohjavedenpinta on tullut näkyviin (kuva 56 a). Kuopan reunat ovat jyrkät. Alue 3 sijaitsee Orrbossin vedenottamon kaivon vieressä, pohjaveden virtaussuunnassa ylävirtaan vedenottamosta. Välimatkaa kaivon ja ottoalueen välillä on noin 20 metriä. Alue tulisi muotoilla ja rinteet loiventaa metsittymisen edistämiseksi. Rinteiden loiventamisesta saatavat maamassat tulisi levittää kuopan pohjalle pohjaveden pinnan päälle suojaavaksi kerrokseksi. Tarvittaessa kuopan metsittymistä voidaan edistää tuomalla alueelle uusi maannoskerros.

Kuva 56 a ja b. a) Alueella 3 pohjavesi on tullut esiin kotitarveoton seurauksena. b) Alue 7 on vanha ottoalue, jossa pohjavesilammikossa kasvaa puita ja sammalta. (Erika Liesegang 2012)

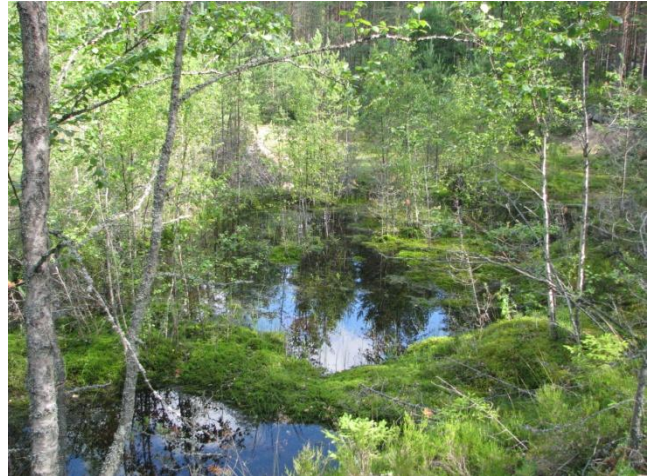
b)

Alue 7 on vanha maa-ainestenottoalue, johon on muodostunut matala pohjavesilampi. Vedessä kasvaa puita ja sammalta (kuva 56 b). Se sijaitsee noin 50 metrin päässä Orrboss vedenottamon kaivosta, kantatie 68 itäpuolella. Kooltaan alue on noin 0,17 hehtaaria.

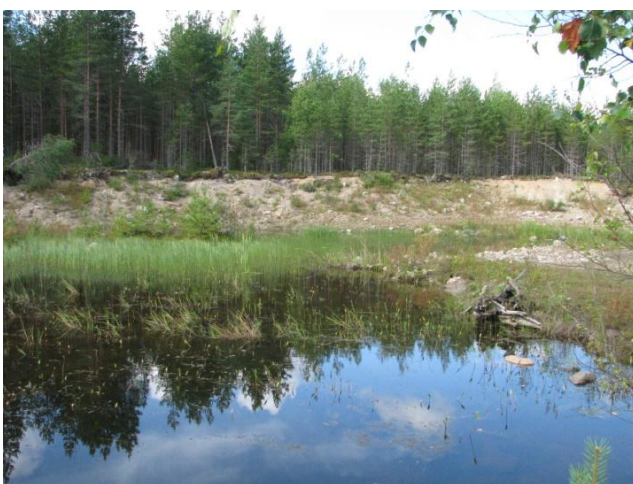
Alue 6 sijaitsee 450 metrin päässä Orrbossin vedenottamosta kaakkoon. Kooltaan alue on noin 0,48 hehtaaria. Pohjavesi virtaa alueelta kohti vedenottamo. Alueella on muodostunut matalia pohjavesilampia (kuva 57 a). Lammet ovat osin heinittyneitä ja paikoin niiden pohjalle on kasattu isoja kivenlohkareita (kuva 57 b). Lohkareet ja isot kivet ovat ongelma tehtäessä pohjaveden pinnan päälle suojakerrosta, sillä ne eivät suojaa pohjavettä haitta-aineilta eivätkä muodosta kunnollista kasvualustaa. Niitä ei tulisi käyttää lammikoiden täyttämiseen. Alueen reunat ovat jyrkkiä ja lammikoiden välisillä alueilla maa-aines on tiivistynyttä ja karkearakeista, mikä vaikeuttaa alueen metsittymistä.

Kuva 57 a ja b. a) Alueelle 6 on muodostunut matalia pohjavesilampia. b) Paikoin lammikoiden pohjalle on kasattu isoja kiviä. (Erika Liesegang 1.8.2012)

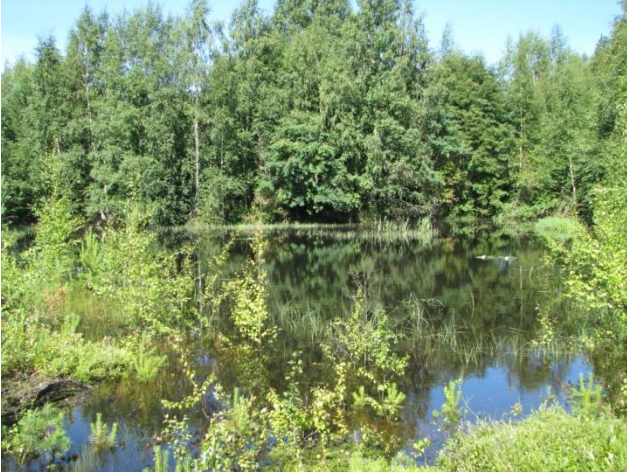
Alue 3 sijaitsee lähimmillään noin 750 metrin päässä pisteestä 342, pohjaveden virtaussuunnassa ylävirtaan. Alueen kunnostustarpeeksi on arvioitu kohtalainen, sillä vaikka se sijaitsee melko kaukana tutkitusta vedenottamon paikasta, siellä on useita matalia lammikoita, jotka ovat syvyydeltään alle puoli metriä. Lammikoissa kasvaa vesikasvillisuutta ja heinää sekä paikoin puiden taimia (kuva 58 a). Lammikot on mahdollista kunnostaa täyttämällä, kun niiden pohjat ensin puhdistetaan. Lammikoiden veden laatu vaihtelee kirkkaasta sameaan. Lammikoiden väliset alueet ovat metsittyneet.

Kuva 58 a ja b. a) Alueella 3 olevat matalat lammet on mahdollista kunnostaa täyttämällä. b) Alueella 4 on matalia lampia, joissa kasvaa vesikasvillisuutta. (Erika Liesegang 17.7.2012)

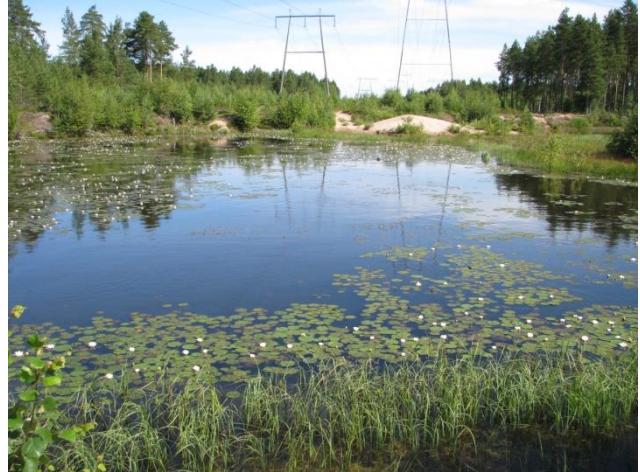
b)

Alue 4 sijaitsee tutkitusta vedenottopaikasta 720 metriä luoteeseen, pohjaveden virtaussuunnassa ylävirtaan. Alueen kunnostustarpeeksi on arvioitu kohtalainen. Myös alueella 4 on useampia pohjavesilampia. Lammissa kasvaa vesikasvillisuutta (mm. lumpeita), mutta vesi on kirkasta (kuva 58 b). Alueen itäisin lammikko on matala ja siinä kasvaa pajua. Sen kunnostaminen täyttämällä on mahdollista, mutta kahden muun lammen täyttäminen olisi haastavaa. Niitä tulisi kunnostaa puhdistamalla rantoja kasvillisuudesta ja pohjaa lietteestä sekä varmistamalla niiden olevan riittävän syviä, jotta vesi pääsee kuunnolla liikkumaan.

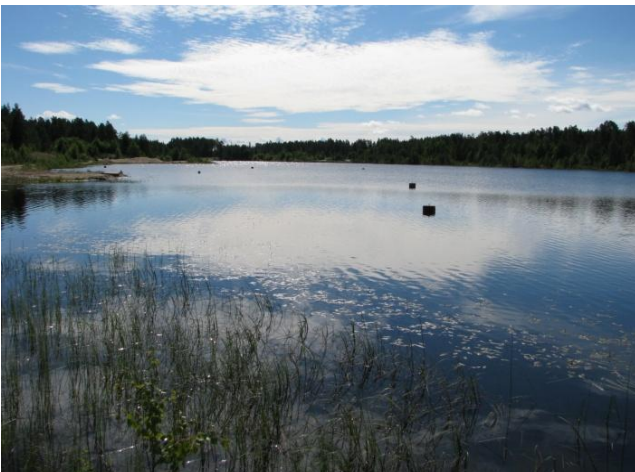
a)

Alueet 6, 7 ja 8 ovat luokiteltu mahdottomiksi kunnostaa. Kaikilta alueilta on otettu maa-aineksia pohjavedenpinnan alapuolelta. Alue 6 on kooltaan yli 11 hehtaaria ja syvyydeltään todennäköisesti useampia metrejä (kuva 59 a). Alueen rannat ovat matalia ja muotoiltuja. Rannat ovat osin hiekkaa ja osin metsittyneet. Lampea käytetään uimiseen. Alue 6 sijaitsee tutkitusta vedenottamon paikasta 95 metriä luoteeseen ja pohjavesi virtaa lammen suunnasta kohti tutkittua vedenottamonpaikkaa.

Kuva 59 a ja b. Alueen 6 pohjavesilammikko on kooltaan yli 11 hehtaaria. b) Alueen 7 lammikon reunoilla kasvaa kasvillisuutta, jota tulisi raivata. (Erika Liesegang 17.7.2012)

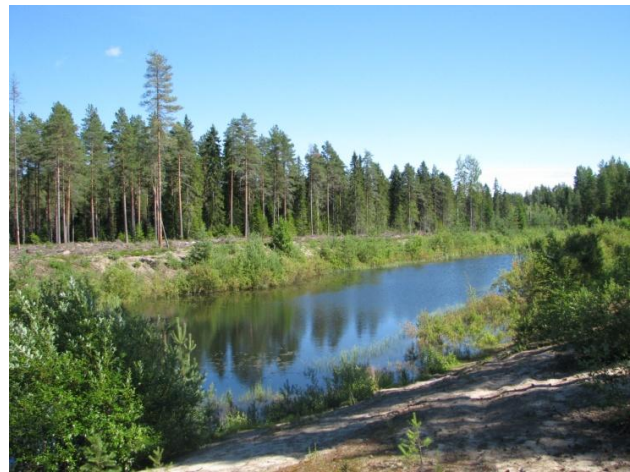
b)

Alue 7 ja 8 sijaitsevat tutkitun vedenottamopaikan lounaispuolella, noin 60–170 metrin päässä. Alueen 7 lammen rannoilla kasvaa taimikkoa ja reunoilla kasvillisuutta, jota olisi hyvä raivata (kuva 59 b). Kooltaan alue 0,50 hehtaaria. Alue 8 on kooltaan 0,60 hehtaaria ja se vaikuttaa melko syvältä (kuva 60 a). Lammikon vesi on kirkasta eikä siinä kasva kasvillisuutta. Rannat ovat hiekkaa ja metsää. Alueen reunat on muotoiltu.

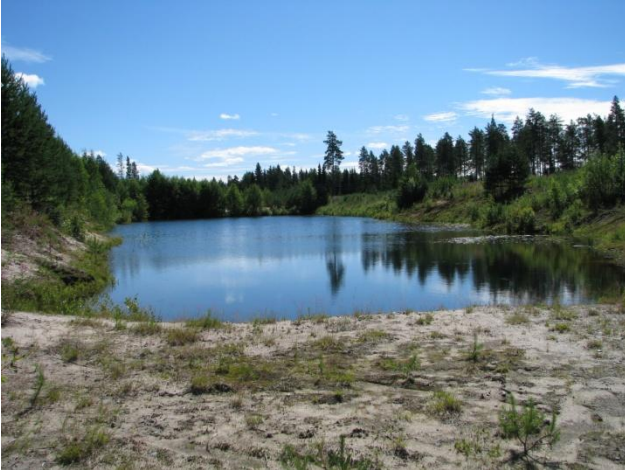
Kuva 60 a ja b. a) Alueen 8 lammikon vesi on kirkasta eikä lammessa ole kasvillisuutta. b) Alueella 19 pohjavesi on paljastuneena kotitarveoton seurauksena. (Erika Liesegang, 17.7.2012)

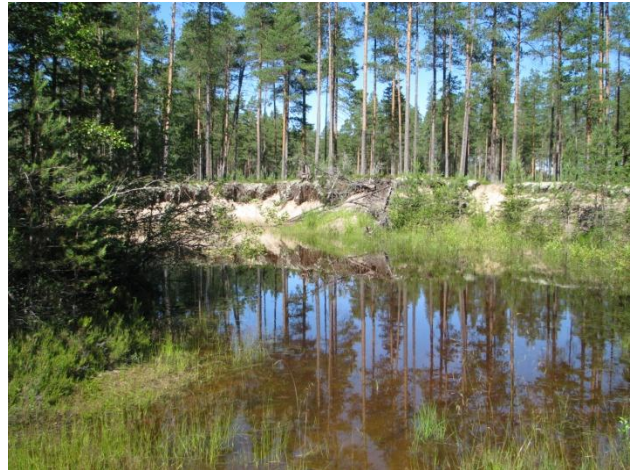
b)

Alue 19 on kotitarveottoalue, joka sijaitsee tutkitusta vedenottopaikasta noin 60 metriä koilliseen. Sen kunnostustarpeeksi on arvioitu kohtalainen. Alue on kooltaan melko pieni, 0,07 hehtaaria, mutta sinne on muodostunut matala lammikko ja alue on kokonaan jälkihoitamaton (kuva 60 b). Kasvillisuus on osittain palautumassa alueelle. Kuopan reunat ovat muotoilematta. Lammikko tulisi puhdistaa ja täyttää vähintään kuopan pohjan tasoon ja reunat tulisi muotoilla. Alueella jo olemassa olevat puun taimet tulisi pyrkiä säästämään.

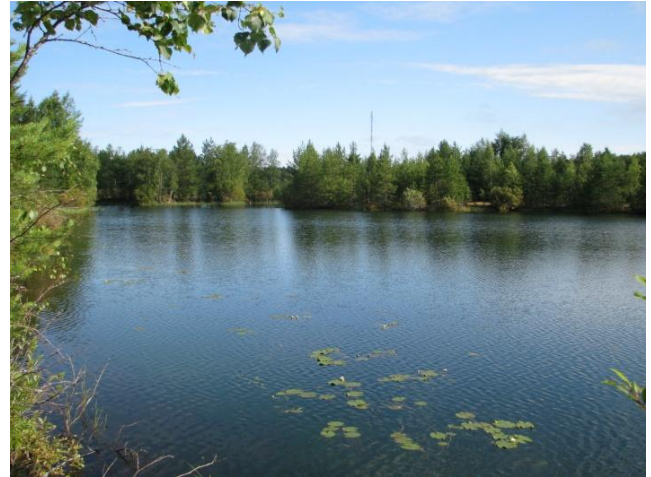
Kuva 61 a ja b. a) Alue 5 on arvioitu kunnostustarpeeltaan suureksi. b) Alueen 8 lampi on syvä ja kirkasvetinen. (Erika Liesegang 24.7.2012)

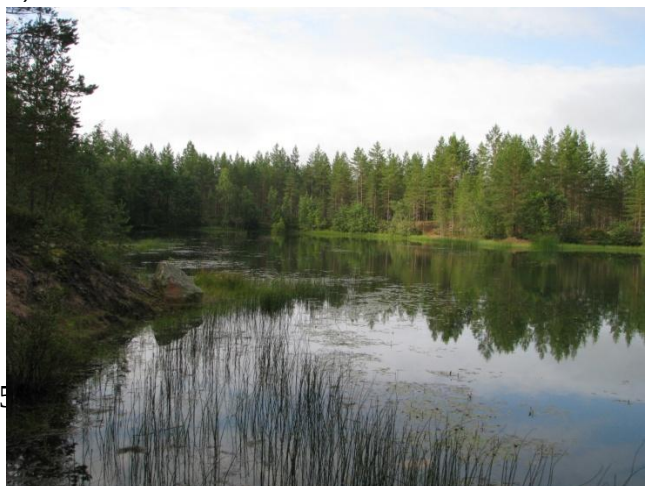
Kuva 62 a ja b. a) Alue 10 koostuu useammasta kuopasta, joista osassa on pohjavedenpinta näkyvissä. Alue on osittain alkanut metsittymään. b) Alueen 11 lammen rantoja tulee putsata kasvillisuudesta. (Erika Liesegang, 24.7.2012)

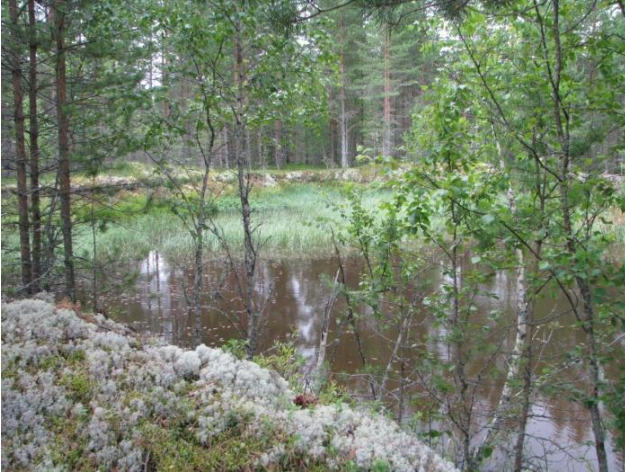
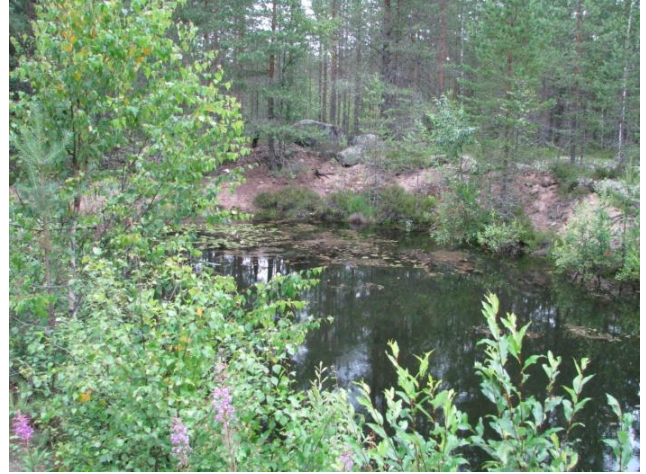
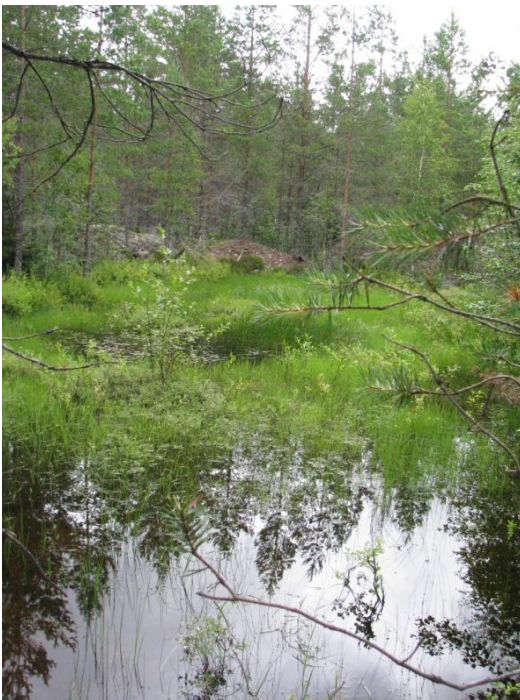
Alueiden 6, 8 ja 9 kunnostustarpeeksi on suojelusuunnitelmassa arvioitu suuri. Kaikki ovat jälkihoitamattomia ja kooltaan melko pieniä, joten ne on mahdollista kunnostaa täyttämällä. Alue 6 on kooltaan noin 0,10 hehtaaria. Lammikon vesi on ruskeaa ja sameaa (kuva 63 a). Lammikon reunat ovat heinittyneet. Alueen 8 lammikko on jyrkkäreunainen ja vesi on tummaa (kuva 63 b). Alueen 9 lammikko on matala ja siinä kasvaa runsaasti heinää (kuva 63 c). Alue 8 on kooltaan noin 0,05 hehtaaria ja alue 9 noin 0,04 hehtaaria. Lammikoiden pohjat tulisi puhdistaa. Puhdistamisen jälkeen ne tulee täyttää puhtaalla maa-aineksella.

Kuvat 63 a, b ja c. a) Alueen 6 lammen vesi on sameaa ja lammessa on kasvillisuutta. b) Alue 8 on jälkihoitamaton. c) Alueen 9 lampi on matala ja siellä kasvaa runsaasti heinää. (Erika Liesegang, 23.7.2012)

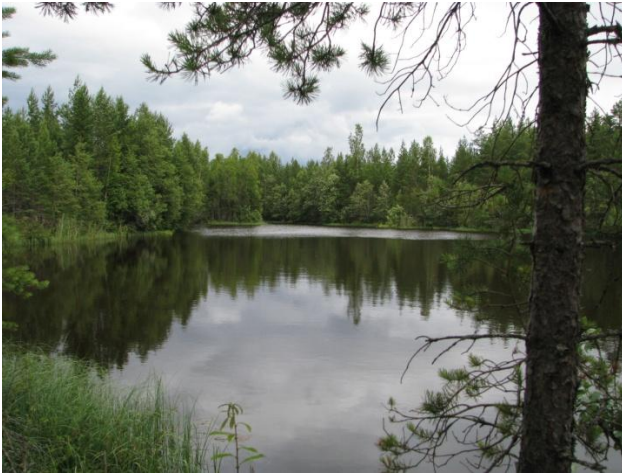
Alue 7 on arvioitu mahdottomaksi kunnostaa laajan kokonsa vuoksi (1,07 ha). Lammen rannat ovat jyrkät ja metsittyneet ja lampi vaikuttaa syvältä (kuva 64 a). Lammen vesi on kirkasta. Lähimmillään lampi on tutkitusta vedenotto paikasta noin 425 metrin päässä.

Kuva 64 a ja b. a) Alueen 7 lampi on laaja ja syvä. b) Alueen 12 lammikossa kasvaa heinää ja puita. (Erika Liesegang, 23.7.2012)

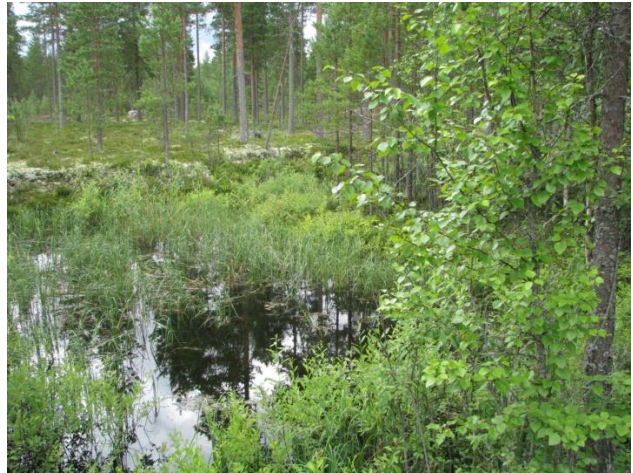
b)

Alue 12 sijaitsee 7 alueen eteläpuolella. Sen kunnostustarpeeksi on arvioitu suuri, sillä lammikko on osittain umpeenkasvanut ja vedessä kasvaa puita, pensaikkoa sekä heinää (kuva 64 b). Lammen pohja tulisi puhdistaa ja täyttää lampi tämän jälkeen puhtaalla maa-aineksella.

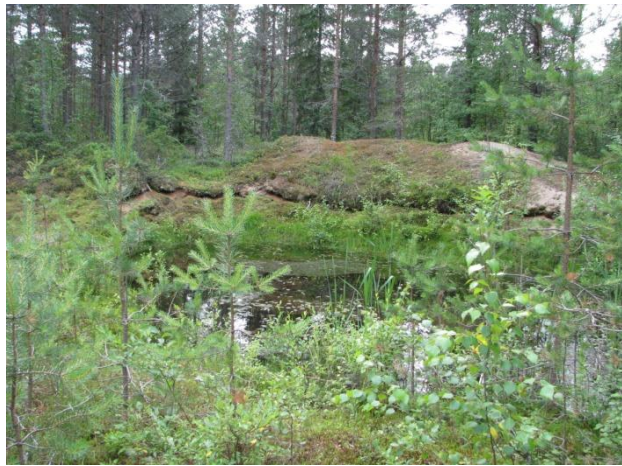
Alue 14 sijoittuu tutkitun vedenottoaikan 164 lähisuojaväylähykkeelle. Alue sijaitsee noin 100 metrin päässä etelään tutkitusta pisteestä 164, pohjaveden virtaussuunnassa ylävirtaan. Kyseessä on kotitarveottoalue, johon on muodostunut lammikko (kuva 65). Lammikon vieressä on maa-ainesten varastokasa.

Kuva 65. Alueelle 14 on muodostunut pieni pohjavesilammikko kotitarveoton seurauksena. (Erika Liesegang, 23.7.2012)

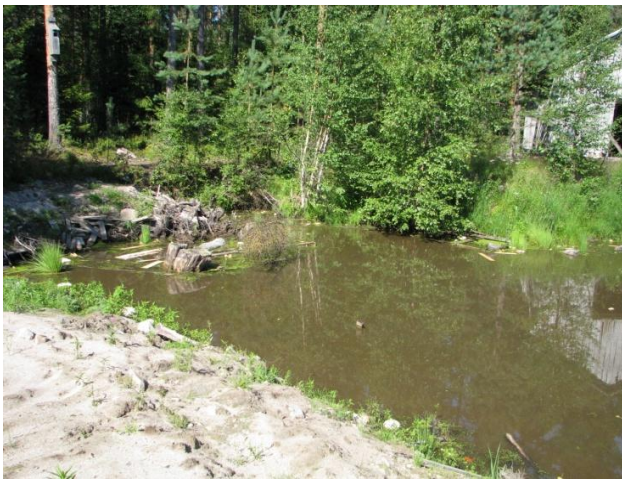
Markbyn alueella on Rudbacka vattenbolagin ja Kalljärv vattenin vedenottamot sekä kaksi tutkittua pohjavedenottamon paikkaa (pisteet 164 ja 149). Pisteiden 149 määritellyllä lähisuojavaöhykkeellä on maa-ainesten ottoalue 2, johon on muodostunut 0,08 hehtaarin kokoinen lampi. Alueen kunnostustarpeeksi on arvioitu kohtalainen. Lammen vesi on sameaa ja likaista (kuva 66 a). Se sijaitsee tutkitusta vedenottopaikasta 150 metriä pohjoiseen. Lampeen on tuotu kantoja ja muuta puurooskaa. Lampi on pieni ja suhteellisen matala, joten sen kunnostaminen täyttämällä on mahdollista.

Kuva 66 a ja b. a) Alueen 2 lammen vesi on sameaa ja sinne on tuotu puuainesta. b) Alueen 5 kotitarveottoalueelle on muodostunut lampi ja alue on jälkihoitamaton. (Erika Liesegang 26.7.2012)

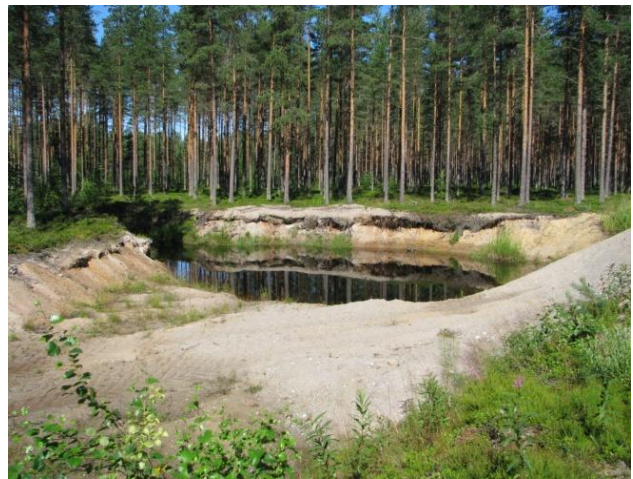
b)

Alue 5 on laajahko kotitarveottoalue, joka sijaitsee pisteen 164 lähisuojavaöhykkeellä. Se on noin 250 metriä tutkitusta vedenottopaikasta kaakkoon, pohjaveden virtaussuunnassa ylävirtaan. Alueelle on muodostunut lammikko, jonka vesi on tummaa ja kirkasta (kuva 66 b). Ottoalue on melko tuore, eikä sitä ole lainkaan jälkihoitettu. Lammikon vieressä on varastokasa.

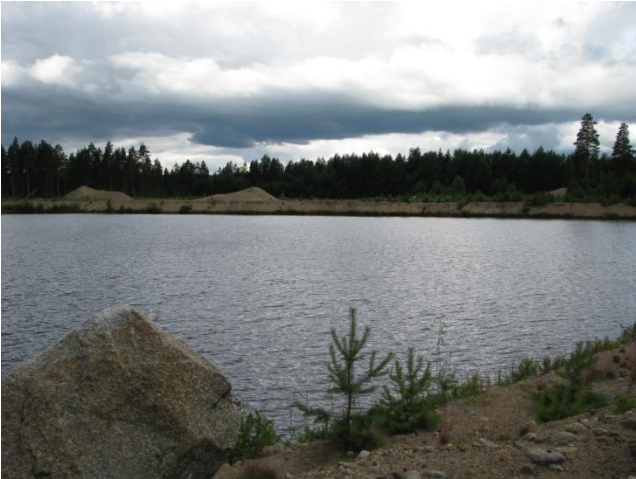
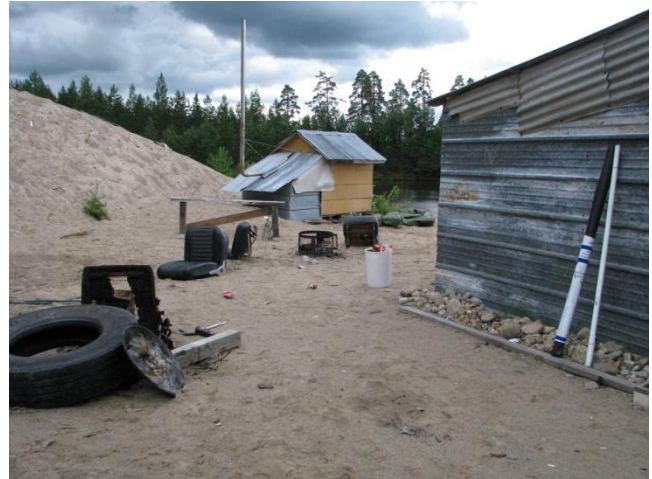
Kuva 67 a ja b. a) Alueen 6 lampi on laaja ja syvä. Sen osin paljailla rannoilla on varastokasoja. b) Alueen 6 koillisrannalla on romuja. (Erika Liesegang 23.7.2012)

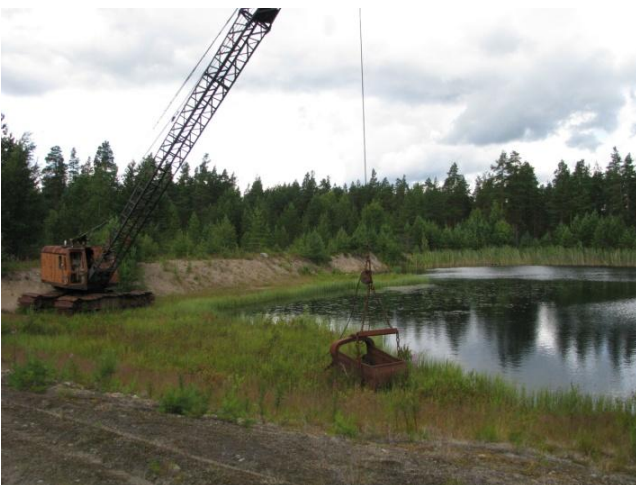
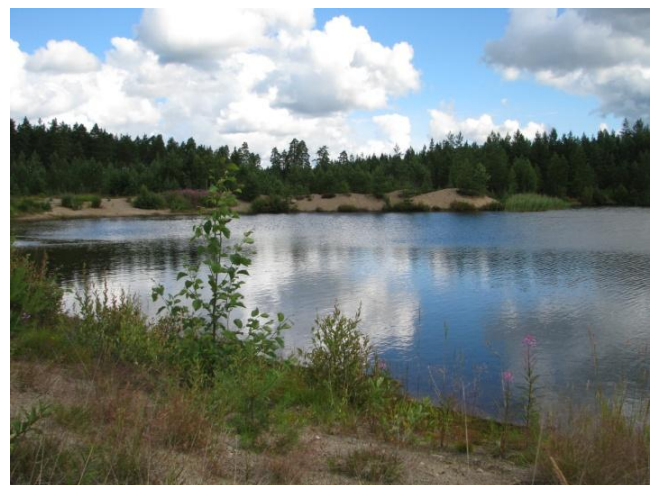
Kuva 68 a ja b. a) Alueen 7 rannalle on jäänyt maankaivukone. b) Alueella 10 on laaja ja kirkasvetinen lampi. (Erika Liesegang 23.7.2012)

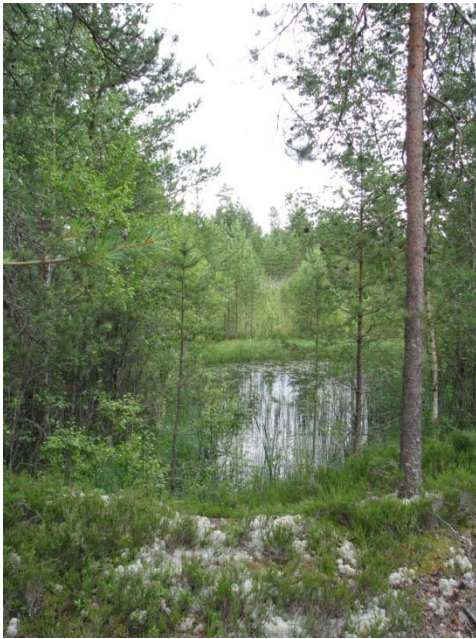
Alueen 8 kunnostustarpeeksi on arvioitu kohtalainen, sillä alueella on useita pieniä ja matalia pohjavesilammikoita. Lammikoissa kasvaa heinää ja muuta kasvillisuutta (kuva 69). Lammikoiden väliset alueet ovat pääosin metsittyneet. Kooltaan alue on 0,62 hehtaaria ja se sijaitsee tutkitusta vedenottamonpaikasta 180 noin 700 metriä luoteeseen, pohjaveden virtaussuunnassa alavirtaan. Alueen lammikot tulisi puhdistaa kasvillisuudesta ja täyttää puhtaalla maa-aineksella. Alue ilmettä tulisi yhtenäistää muotoilemalla alue ympäristöön sulautuvaksi. Alueella jo oleva kasvillisuus tulisi pyrkiä jättämään luonnontilaan.

Kuva 69. Alueella 8 on pieniä lampia, joiden väliset alueet ovat metsittyneet. (Erika Liesegang 23.7.2012)

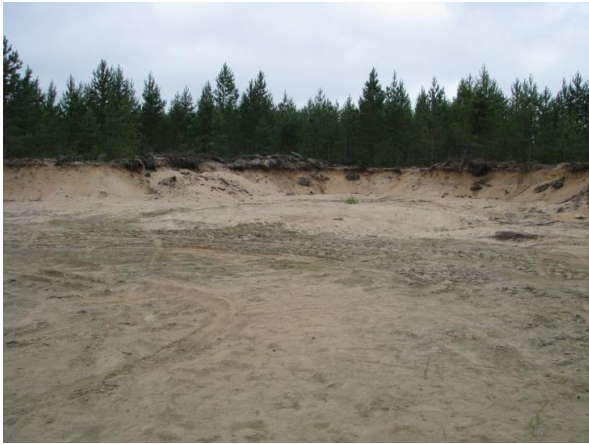
Prästkanganin vedenottamon suojavyöhykkeelle on maa-ainesten ottoalue 6, jonka kunnostustarpeeksi suojelusuunnitelmassa on arvioitu kohtalainen. Alueella on osittain kova, hiekkainen ja paljas pohja (kuva

Kuva 70. Kuopan pohja alueella 6 on osittain paljasta hiekkaa ja rinteet ovat jyrkät. Koneiden jäljistä päätellen alueelta käydään yhä hakemassa maa-aineksia. (Erika Liesegang 19.7.2012)

70). Lisäksi alueelta käydään mahdollisesti vielä hakemassa maa-aineksia ja aluetta käytetään myös mopoiluun. Osittain alue on jo metsittynyt. Alue sijaitsee noin 225 metriä itään vedenottamosta, rautatien eteläpuolella ja on kooltaan noin 1,72 hehtaaria. Ottotoiminta ja mopoilu alueella tulisi lopettaa ja alue metsittää.

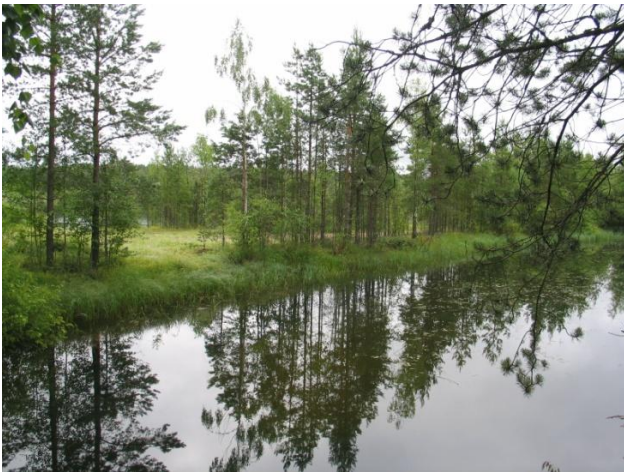
Kuva 71 a, b ja c. a) Alueen 8 rannat ovat metsittyneet ja lammen reunat heinittyneet. (Emmi Rankonen 10.7.2007) b) Alueella 9 sijaitsee laaja ja syvä pohjavesilampi. c) Alueen 10 isoa lampea käytetään uimiseen. (Erika Liesegang 19.7.2012)

Alueella 8 on melko pieni (0,12 ha), mutta syvältä vaikuttava lampi, joka sijaitsee alueen 9 vieressä. Alueen rannat ovat metsittyneet ja lammikon reunat heinittyneet (kuva 71 a). Rannan ja lammikon reunoja tulisi harventaa ja puhdistaa kasvillisuudesta. Alue 9 on kooltaan 3,72 hehtaaria. Lampi on todennäköisesti useita metrejä syvä ja sen vesi on kirkasta (kuva 71 b). Rannat ovat osin hiekkaa ja osin metsittyneet. Lammen itärannalla on osin riittämättömät suojakerrospaksuudet. Alueen 10 lammen rannalla on uimaranta, jossa on mm. laituri, hyppytorni ja pukukoppi. Kooltaan alue on 3,70 hehtaaria ja hyppytornissa olevan kyltin mukaan vesisyvyys on ainakin tornin alapuolella neljä metriä. Lammen reunat ovat osin kaisloittuneet (kuva 71 c).

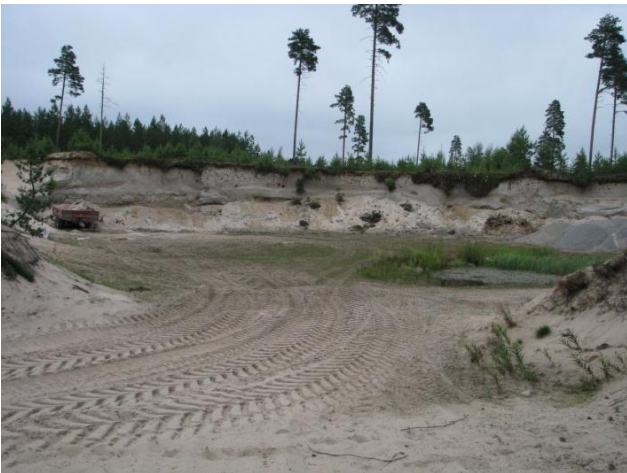
Alueella 22 on useita maa-ainesten ottokuoppia, joista käydään hakemassa maa-aineksia nykyäänkin. Alue sijaitsee Prästkanganin vedenottamosta noin 600 metriä pohjoiseen, pohjaveden virtaussuunnassa ylävirtaan. Osittain ottotoiminta vaikuttaa melko laajalta, mutta pääosin kyse on kotitarveottamisesta (kuva 72 a). Kuoppien kunnostustarve on arvioitu kohtalaiseksi, sillä kaikki kuopat ovat jälkihoitamattomia. Muutaman kuopan pohjalla on pohjavedenpinta näkyvässä, mutta pääasiassa kuoppien pohjat ovat paljasta hiekkaa (kuva 72 b). Usealla kuopalla on korkeat, jyrkät reunat ja yhden kuopan rinteessä on törmäpääskyjen pesiä. Maa-ainesten ottaminen alueelta tulee lopettaa, sillä nykyisten ohjeistuksien mukaan pohjaveden pinnan päälle tulisi jättää pohjavesialueilla vähintään neljän metrin suojakerros ja vedenottamoiden suojavyöhykkeillä ei tulisi sallia lainkaan maa-ainesten ottamistoimintaa. Kuopat tulisi jälkihoitaa ja rinteet muotoilla loivemmiksi.

Kuva 72 a ja b. a) Alueella 22 on melko laaja ottoalue, josta käydään nykyäänkin hakemassa maa-aineksia. Jyrkässä seinämässä on törmäpääskyjen pesiä ja kuopan pohja on osittain kostea. b) Kuopat alueella 22 ovat jälkihoitamattomia ja kasvittomia. (Erika Liesegang 19.7.2012)

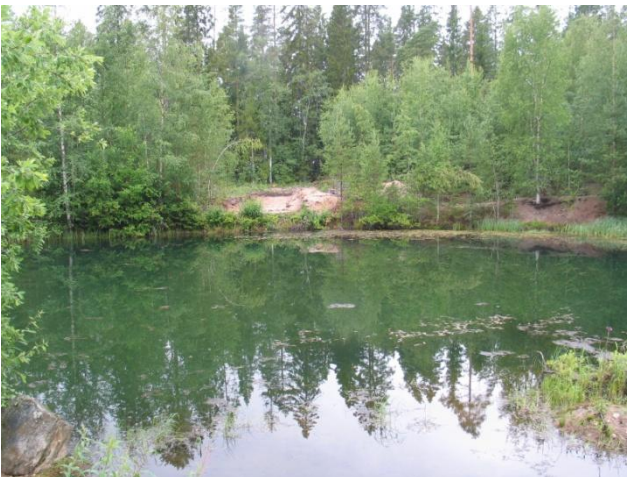
Pisteen 24 lähisuojavyöhykkeelle sijoittuvat alueet 11, 12, 13 ja 14 sekä 16. Alueiden 11 ja 12 kunnostustarpeeksi on arvioitu kohtalainen. Ne sijaitsevat tutkitusta pisteestä 24 noin 130–200 metriä etelään, pohjaveden virtaussuunnassa alavirtaan. Sekä alueella 11 että 12 on pohjavesilampi, joiden vesi on vihreää ja sameaa (kuva 73 a). Alue 11 on kooltaan noin 0,09 hehtaaria ja alue 12 noin 0,06 hehtaaria. Lammet ovat melko matalia. Lammikoiden reunat ovat osin heinittyneet ja rannoilla on kasattu maa-aineksia (kuva 73 b). Lammet tulisi täyttää ympäröivän maanpinnan tasoon ja rannoilla olevat maa-ainekset tasoittaa.

Kuva 73 a ja b. a) Alueen 11 lammikon vesi on sameaa. b) Alueen 12 rannalla on kasattu maa-aineksia. (Emmi Rankonen 10.7.2007)

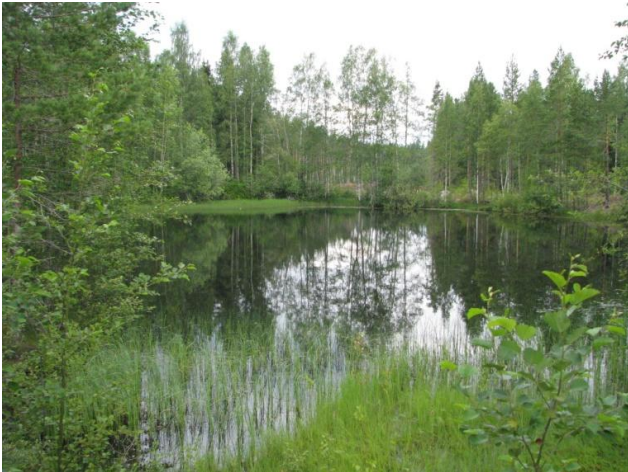
Alueen 13 kunnostustarpeeksi on arvioitu kohtalainen, sillä siellä olevan lammikon reunat ovat heinittyneet ja osin matalia (kuva 74 a). Alue sijaitsee tutkitusta vedenottopisteestä 24 noin 200 metriä koilliseen. Kooltaan alue on 0,35 hehtaaria. Pohjaveden virtaussuunta alueella on pohjoista etelään, mutta mahdollinen vedenotto voi kääntää virtausta kohti vedenottopaikkaa. Lammen matalissa osissa vesi on limaista. Lammen kaakkoisranta on kosteapohjaista maa-ainestenottoaluetta, joka on osittain metsittynyt (kuva 74 b). Lammikko on kooltaan sen verran laaja, että sen kunnostaminen täyttämällä ei ole järkevää. Sen sijaan lammen reunat tulee puhdistaa ja tarvittaessa rantoja syventää. Alueen kaakkoisreunan kosteapohjainen alue tulee siistiä tasaamalla maa-aineksia. Näin alue metsittyy helpommin. Alueella jo oleva kasvillisuus tulee jättää luonnontilaan.

Kuva 74 a ja b. a) Alueen 13 lammikon reunat ovat heinittyneet. b) Alueen 13 koillispuolella on osin metsittynyt kosteapohjainen alue. (Erika Liesegang 19.7.2012)

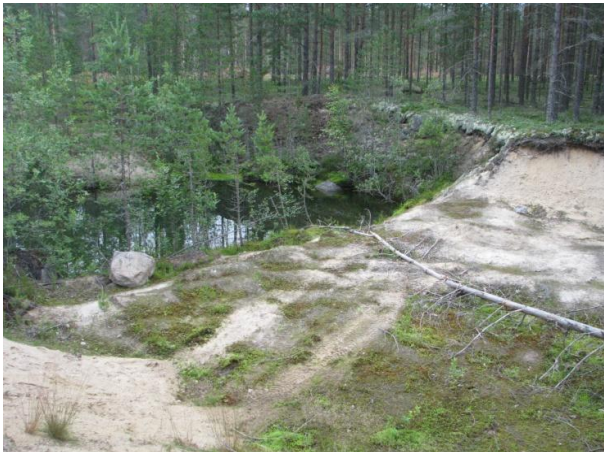
Alueella 14 on pieni lampi, jonka reunassa kasvaa mäntytaimikkoa sekä myös paljasta hiekkamaata (kuva 75 a). Kooltaan alue on 0,05 hehtaaria. Alue 14 sijaitsee tutkitusta vedenottopaikasta 24 noin 290 metriä kaakkoon. Alueen kunnostustarve on arvioitu kohtalaiseksi. Lammikko on pieni ja sen vesi on sameaa. Lammikko tulisi puhdistaa ja täyttää. Alueen metsittymistä voidaan edistää tuomalla alueelle uusi maannoskerros tai istuttamalla taimia.

Kuva 75 a ja b. a) Alueella 14 on pieni lampi, jonka reunoilla kasvaa mäntytaimikkoa. b) Alueella 6 oleva lampi vaikuttaa syvältä. (Erika Liesegang 19.7.2012)

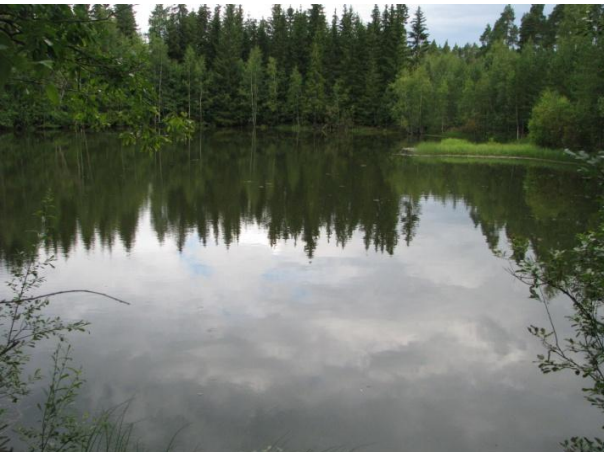
b)

Alue 16 on suojelusuunnitelmassa arvioitu mahdottomaksi kunnostaa. Alue on kooltaan 0,50 hehtaaria ja siellä on melko syvältä vaikuttava lampi (kuva 75 b). Lammen reunoilla kasvaa heinää ja tiheää metsää. Alue sijaitsee tutkitusta vedenottopaikasta (piste 24) reilu 300 metriä koilliseen. Mahdollinen vedenotto pisteestä 24 voi kääntää pohjavedenvirtauksen lammeista kohti tutkittua paikkaa. Tämän vuoksi tulee varmistaa, ettei lammen vesi pääse rehevöitymään.

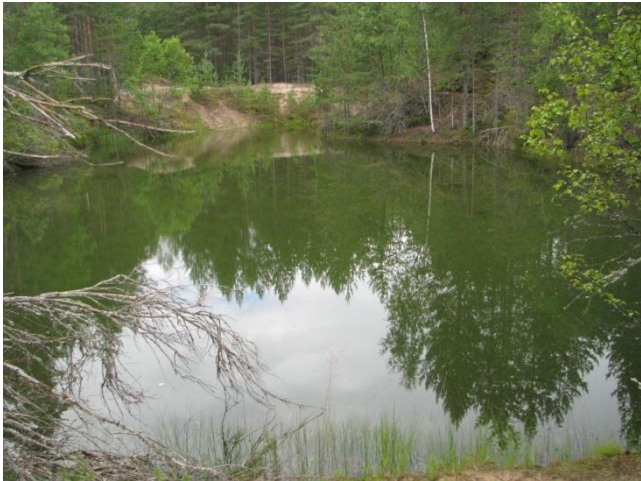
Tutkittu vedenottamon paikka pisteessä 31 sijaitsee maa-ainesten ottamiskuopassa alueella 18. Tämän vuoksi alueen 18 kunnostustarpeeksi on suojelusuunnitelmassa arvioitu suuri. Alueelle on muodostunut pohjavesilammikko juuri tutkitun vedenottamopaikan kohdalle (kuva 77). Lammikon vesi on vihreää. Osittain alue on paljasta hiekkaa ja kuopassa on jyrkät reunat. Mikäli alue otetaan vedenhankintakäyttöön, lammikko tulee täyttää.

Kuva 76. Alueelle 18 on muodostunut lampi tutkitun vedenottamon paikan 31 kohdalle.

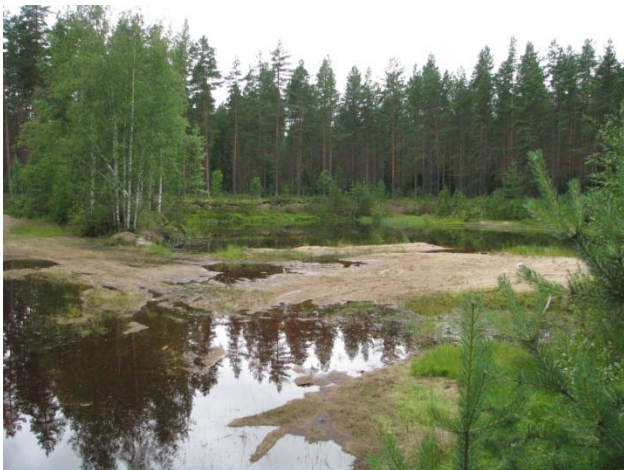
Markenin pohjavesialueella on Markens vattenin vedenottamo Marken sekä kaksi tutkittua vedenottamon paikkaa (pisteet 156 ja 158). Markenin vedenottamon ja pisteen 156 lähisuojavyöhykkeelle sijoittuu maa-ainesten ottoalue 4, johon on muodostunut matala, mutta melko laaja lampi (0,49 ha). Lammen rannat ovat osin metsittyneet (kuva 78).

Kuva 78. Alueella 4 on muodostunut matala lammikko, jonka kunnostaminen osittain täyttämällä on mahdollista. (Erika Liesegang, 25.7.2012)

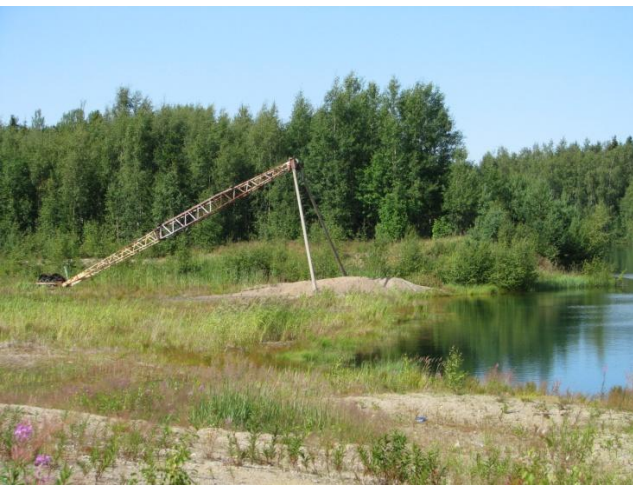
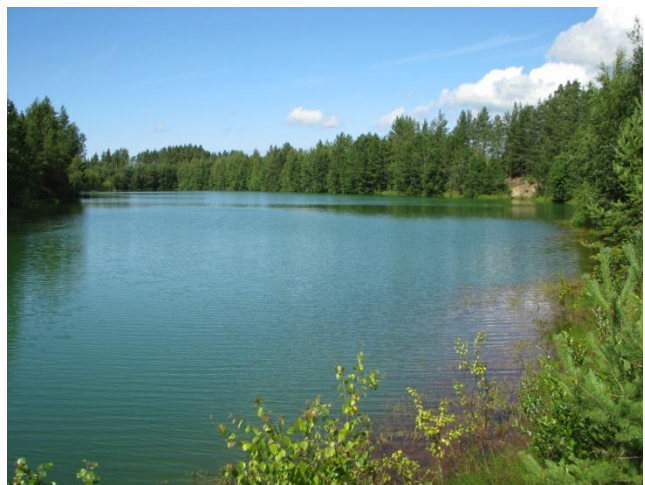
Kuva 79 a ja b. a) Alueen 3 rannalle on jäänyt vanha kone. b) Alueella 7 olevan lammen vesi on kirkasta ja turkoosia. (Erika Liesegang 24.7.2012)

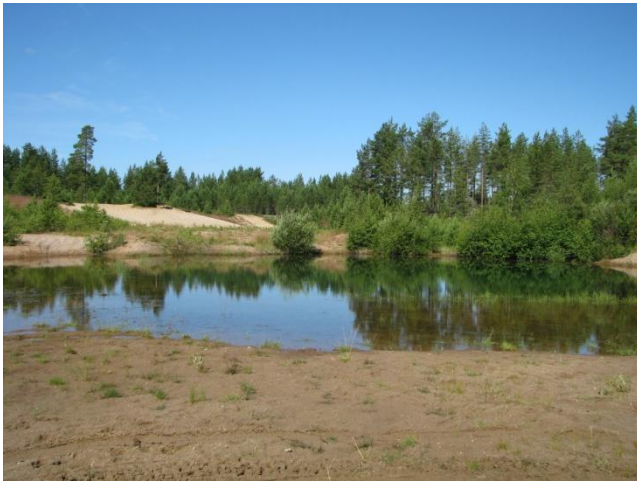
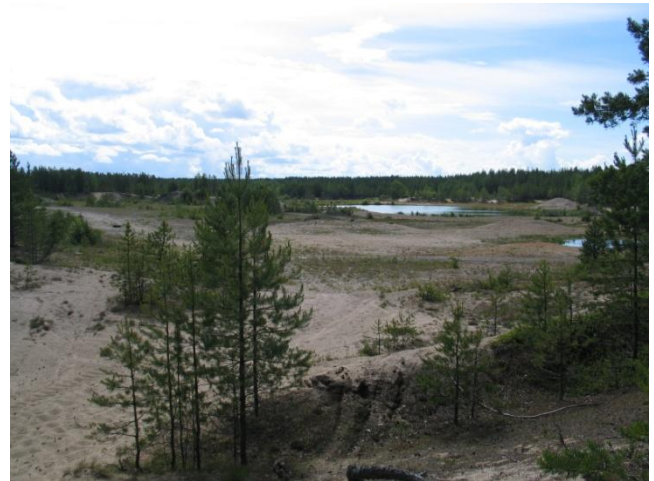
Kuva 80 a ja b. a) Osa alueella 15 olevista lammikoista on matalia ja täytettävissä. (Erika Liesegang 24.7.2012) b) Paikoin alue 15 on alkanut metsittymään, mutta osin alue on paljasta hiekkaa. (Eeva-Maija Hyvönen 29.6.2007)

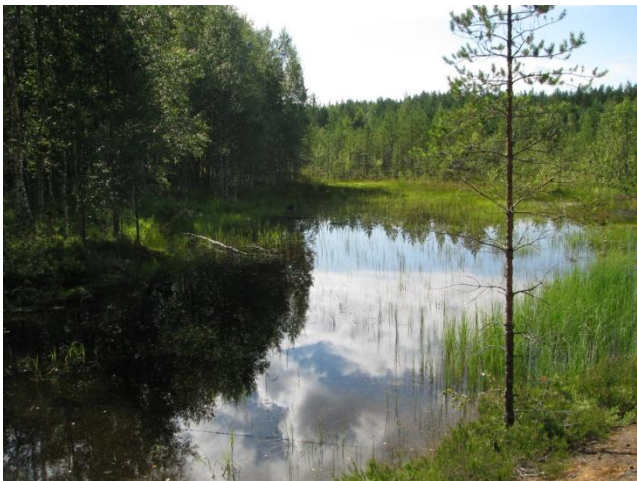
Kuva 81. Osassa alueen 15 lammissa kasvaa heinää ja muuta kasvillisuutta. (Erika Liesegang 24.7.2012)

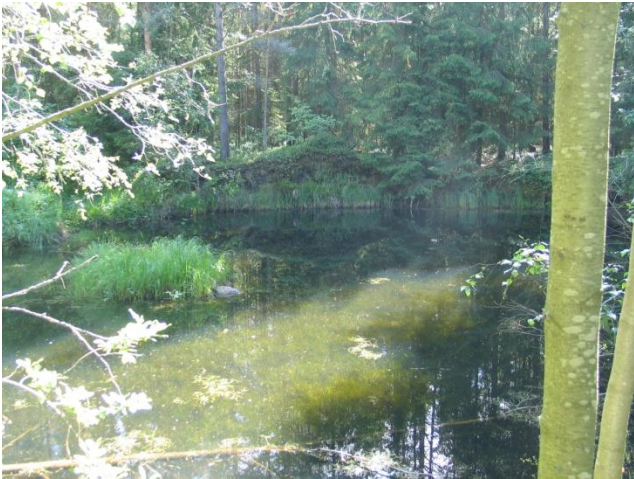
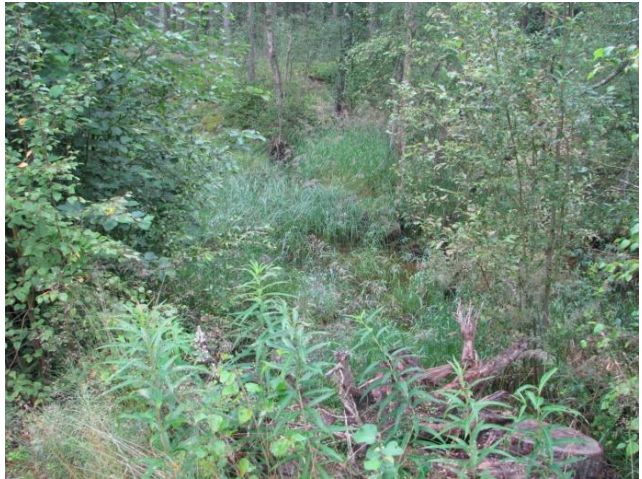
Kuva 82 a ja b. a) Bredskärin pohjavesialueella oleva pohjavesilammikko (alue 3), jonka kunnostustarpeeksi on arvioitu kohtalainen. (Emmi Rankonen 27.6.2007) b) Tutkitun vedenottamopaikan läheisyydessä oleva kaivualue 4, jonka kunnostustarpeen arvioidaan olevan suuri. (Erika Liesegang 2.8.2012)

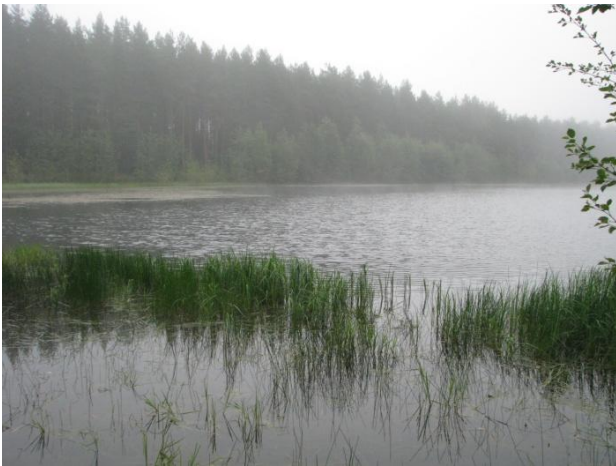
Alueet 5-7, 10 ja 11 on suojelusuunnitelmassa arvioitu mahdottomaksi kunnostaa niiden laajan koon takia. Alueiden koot vaihtelevat 1,58 hehtaarista 1,80 hehtaariin. Ne sijaitsevat noin 130–950 metrin päässä tutkitusta vedenottopaikasta 292 etelään, pohjaveden virtaussuunnassa ylävirtaan. Kaikki lammet vaikuttavat syviltä. Varsinkin lampien 5,6 ja 7 rannoilla kasvaa runsaasti tiheää lehtipuustoa, jota tulisi harventaa (kuva 84 a, c ja d). Alueen 6 vesi on sameaa ja ruskeaa, ja sen reunat ovat heinittyneet (kuva 84 b). Alueen 11 rannalla on vanhoja ottotoimintaan liittyviä koneita, jotka tulisi poistaa alueelta (kuva 85 b). Alueiden tilaa voidaan parantaa raivaamalla kasvillisuutta sekä korjaamalla alueilla olevat roskat pois.

Kuva 84 a, b, c ja d. Pohjavesilammikoita, jotka on arvioitu mahdottomaksi kunnostaa niiden laajan koon takia. a) Alue 5, jonka vesi on kirkasta. b) Alueen 6 vesi on ruskeaa ja sameaa. c) Alueen 7 rannoilla on tiheää puustoa. d) Alue 10 reunoilla on kasvillisuutta. (Erika Liesegang 2.8.2012)
