# PEDERSÖREN, UUDENKAARLEPYYN JA PIETARSAAREN POHJAVESIALUEIDEN SUOJELUSUUNNITELMA JA MAA-AINESTEN OTTAMISALUEIDEN ALUSTAVA KUNNOSTUSSUUNNITELMA

Erika Liesegang 3.7.2013

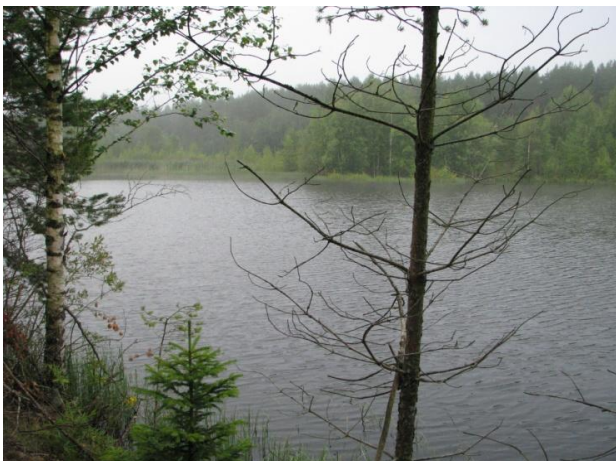
Kuva 85 a ja b. a) Alue 11 on arvioitu mahdottomaksi kunnostaa, lammikon laajan koon vuoksi. b) Alueen 11 rannalla on vanhoja maankaivukoneita. (Erika Liesegang 2.8.2012)

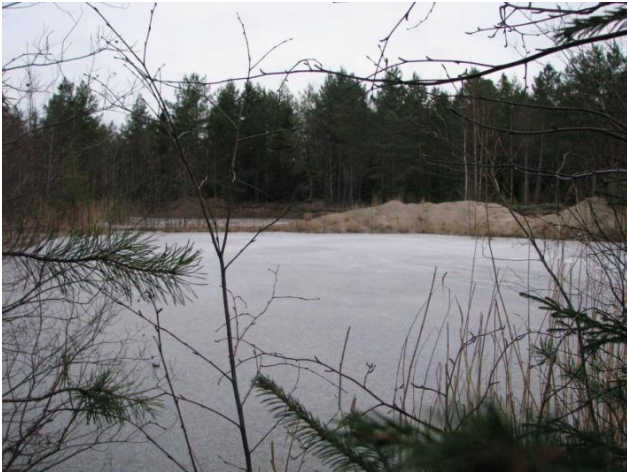
luoteeseen, pohjaveden virtaussuunnassa alavirtaan. Alueet 21–23 ovat kotitarveottoalueita, joissa kaikissa on useampia lampia. Lampien rannalla on varastokasoja (kuva 86 a). Alueella 21 osa lammista on yhdistetty toisiinsa ojalla (kuva 86 b). Kooltaan alueet ovat 0,20–0,45 hehtaaria. Mikäli mahdollista, lammikot olisi hyvä kunnostaa täyttämällä. Muuten tulee huolehtia, etteivät ne pääse rehevöitymään.

Kuva 86 a ja b. a) Alueen 23 rannalla on maa-ainesten varastokasoja. b) Alueella 21 osa lammikoista on yhdistetty toisiinsa ojalla. (Erika Liesegang 28.11.2012)

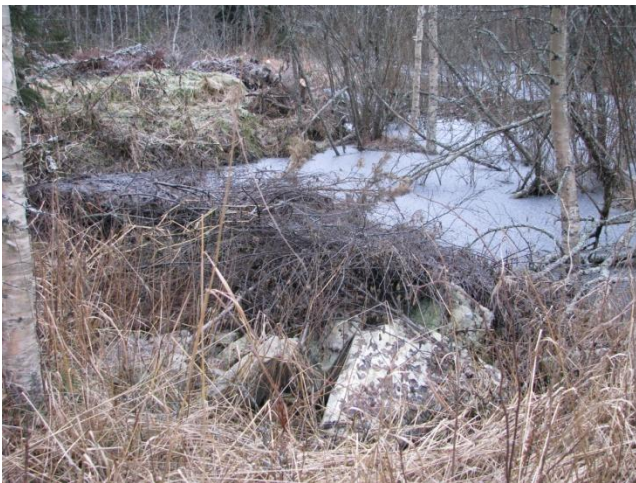
Näiden alueiden lisäksi pisteen 300 lähisuojavaohyöhykkeellä on useita pieniä kotitarveottoalueita, joissa on pohjaveden pinta näkyvissä. Maastotarkastelun yhteydessä havaittiin, että osaa lammikoista käytetään mm. maa-aineksen ja oksien kaatopaikkoina (kuva 87). Koska pohjavesi on monissa kuopissa paljastuneena, haitta-aineet pääsevät sitä kautta nopeasti pohjaveteen. Kuoppiin tuodut oksat saattavat maatuessaan pilata pohjavettä. Pienet pohjavesilammikot tulisikin ensisijaisesti puhdistaa ja tämän jälkeen täyttää puhtaalla maa-aineksella.

Kuva 87. Joihinkin Bredskärin alueen kotitarve ottokuoppiin on tuotu risuja ja muuta roskaa (Erika Liesegang 28.11.2012)

- Maa-aineskuoppia ei saa käyttää kantojen, risujen tai maa-aineksen kaatopaikkoina. Maanomistajia tulee muistuttaa myös kotitarveottajia koskevista velvollisuuksista ja alueiden jälkihoidosta.

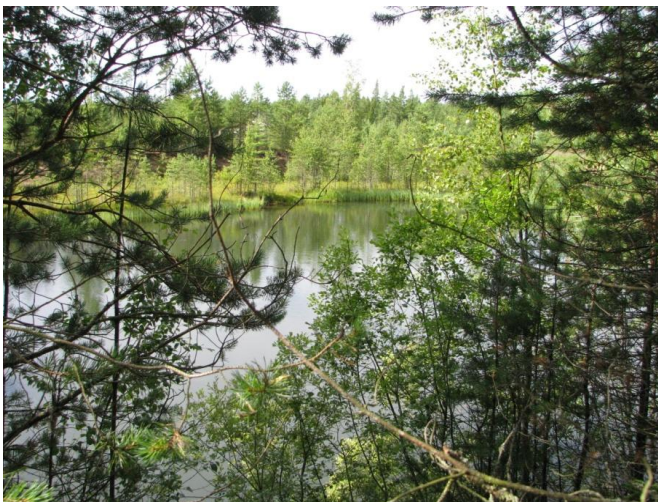
Roskan pohjavesialueella on kaksi tutkittua vedenottamon paikka (pisteet 253 ja 256), joille on määritelty yhteinen lähisuojavaöhyke. Lähisuojavaöhykkeille sijoittuu neljä maa-ainestenottopaikkaa, joiden kunnostamiseen on nähty syytä. Alueella 1 sijaitsee lampi, joka syvyytensä ja laajuutensa takia on arvioitu mahdolliseksi kunnostaa (kuva 88). Se on kooltaan 0,37 hehtaaria ja sijaitsee vajaa 200 metriä tutkitusta vedenottamo pisteestä 253 lounaaseen. Lammen rannat ovat metsittyneet.

Kuva 88. Roskan alueella 1 on lammikko, jonka kunnostus on arvioitu mahdolliseksi. Lammen rannalla kasvaa tiheää puustoa. (Erika Liesegang 2.8.2012)

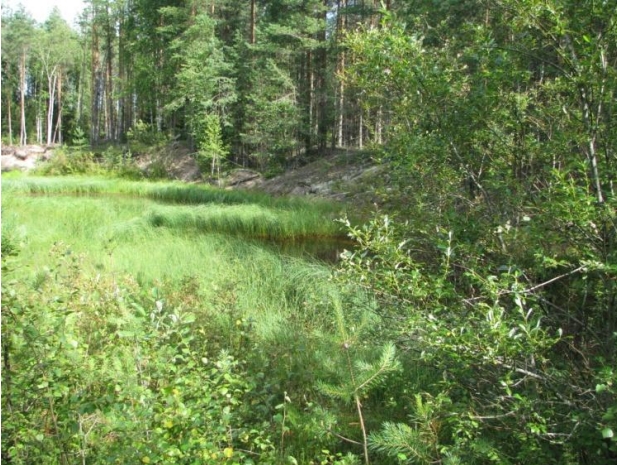
Alue 2 on laajahko kotitarveottoalue, jonne on muodostunut matala, kasvillisuuden peittämä lampi (kuva 89 a). Alueella harjoitetaan edelleenkin ottotoimintaa (kuva 89 b). Alue on epäsiisti, eikä sitä ole lainkaan jälkihoidettu. Kooltaan alue on noin 0,28 hehtaaria ja sijaitsee tutkittujen vedenottopisteiden 253 ja 256 välissä, pohjaveden virtaussuunnassa toisesta pisteestä alavirtaan ja toisesta ylävirtaan. Lampi tulee puhdistaa ja täyttää puhtaalla maa-aineksella. Kuopan rinteet tulee loiventaa ja alue suojaverhoilla ja metsittää.

Kuva 89 a ja b. a) Alueella 2 muodostunut matala lampi. b) Alueella 2 on edelleen ottotoimintaa.

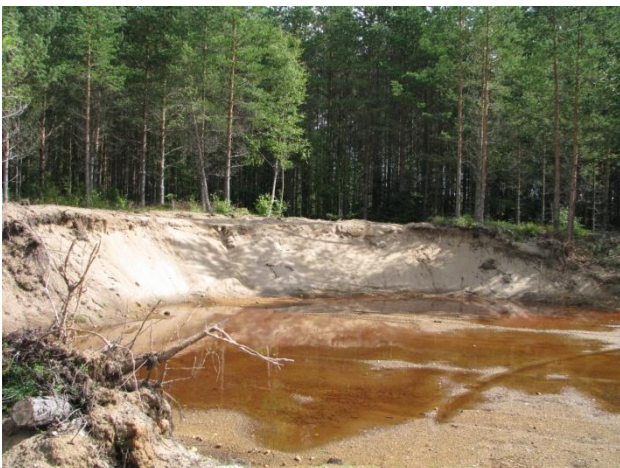
Alue 3 on tuore kotitarveottoalue, jossa on paljas hiekkapohja. Alueella arvioidaan olevan kohtalainen kunnostustarve, sillä kuopan pohjalla on riittämättömät suojakerrospaksuudet, lisäksi pohja on tiivistynyt (kuva 90 a). Alue sijaitsee 120 metriä pohjoiseen tutkitusta pisteestä 256 ja on kooltaan noin 0,11 hehtaaria. Alue tulee jälkihoitaa ja metsittää. Maa-ainesten ottaminen alueelta tulee lopettaa.

Kuva 90 a ja b. a) Alueella 3 on kasvillisuudesta paljas, tiivistynyt hiekkapohja. b) Alueen 4 lampi on matalahko, laaja ja siinä kasvaa vesikasvillisuutta. (Erika Liesegang 2.8.2012)

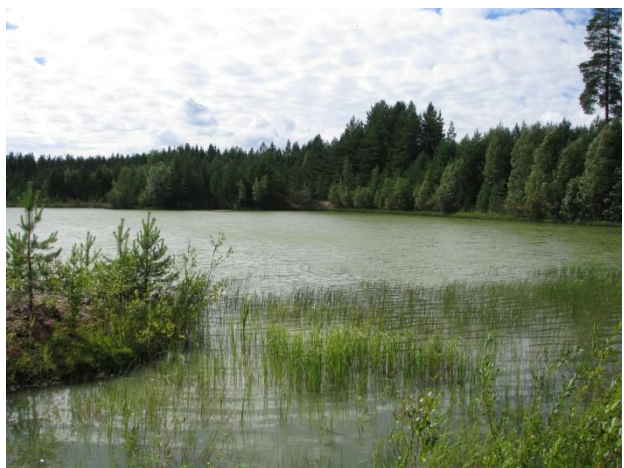
b)

Alueella 4 sijaitsee lampi, jonka kunnostustarpeeksi on arvioitu kohtalainen. Lampi on matalahko ja sen vesi on sameaa. Lammessa on kasvillisuutta ja koilliskulma on melkein kasvanut umpeen (kuva 90 b). Se sijaitsee tutkitusta pisteestä 256 etelään, lähimmillään noin 80 metrin päässä. Pohjavedenvirtaus on lammesta kohti tutkittua pistettä. Lammen suuresta koosta johtuen (1,63 ha) sen kunnostaminen täyttämällä on lähes mahdotonta, mutta veden laatua voidaan parantaa puhdistamalla rantoja vesikasvillisuudesta. Lisäksi rannoilla kasvavia puita voidaan raivata.
