Badvattenprofil  
Kittholmens badstrand  
Jakobstad

Kittholmens badstrand 14.8.2015

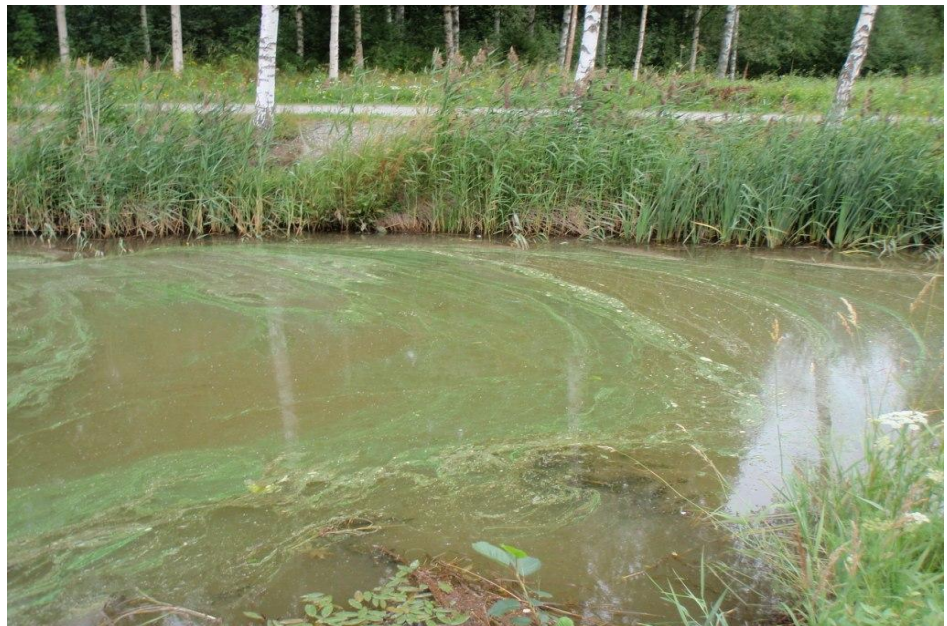
Bild 3 Cyanobakterier i Gamla hamnsviken 11.8.2010 kl. 10

Vid Kittholmens badstrand har det under åren konstaterats cyanobakterier vid flera tillfällen. År 2010 konstaterades cyanobakterier längre in i Gamla hamnviken, men dock inte vid badplatsen (bilder 3 & 4).

Artundersökningar har utförts åtminstone 2009 och 2010. Cyanobakterierna i Gamla hamnviken 11.8.2010 identifierades av NTM-centralens forskare Anssi Teppo. Det fanns rikliga mängder *Oscillatoria* och små mängder *Anabaenopsis*. Toxinundersökningar har inte gjorts av cyanobakterier vid Kittholmen.

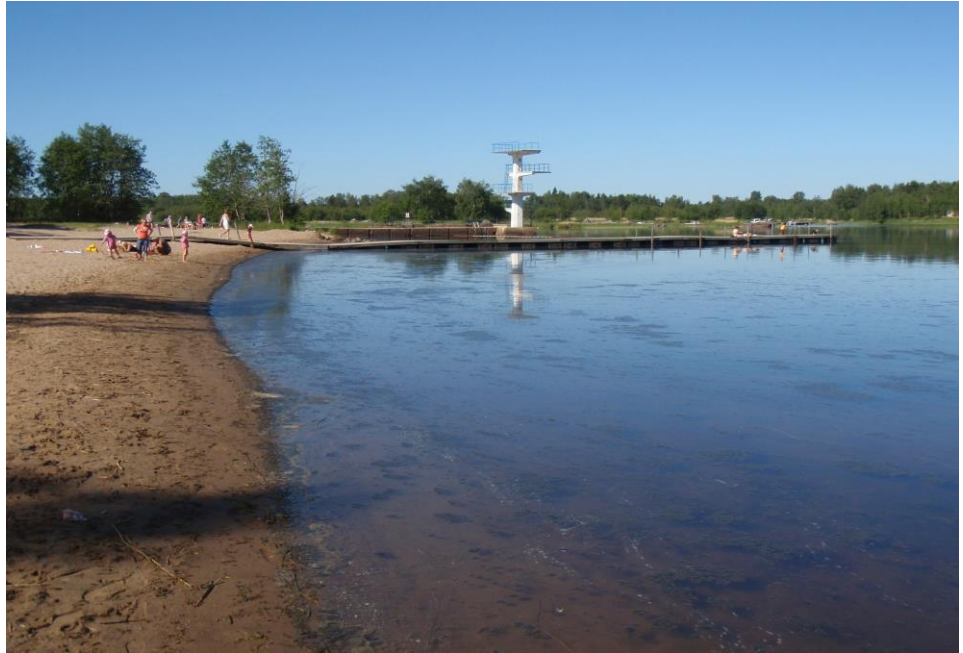
Bild 5 Algmassor bestående av bottenlevande alger vid Kittholmen

Det har förekommit rikliga mängder klumpar av bottenlevande alger vid badstranden. Algmassan har främst bestått av trådformiga blågröna alger (Formidium). När dessa stiger till vattenytan kan det bildas mattor av bruna anhopningar. Eftersom dessa åtminstone delvis består av blågröna alger (cyanobakterier) kan de vara giftiga. Det är möjligt att avlägsna dessa mekaniskt från badvattnet, t.ex. genom användning av håvar. Dessa alger har påträffats under badsäsong i stora mängder vid Kittholmens badstrand senast i juni år 2009. Se bilder 5 - 6.
